AUDITORIO DE GALICIA

Dirección: Avda. do Burgo das Nacións

Información General

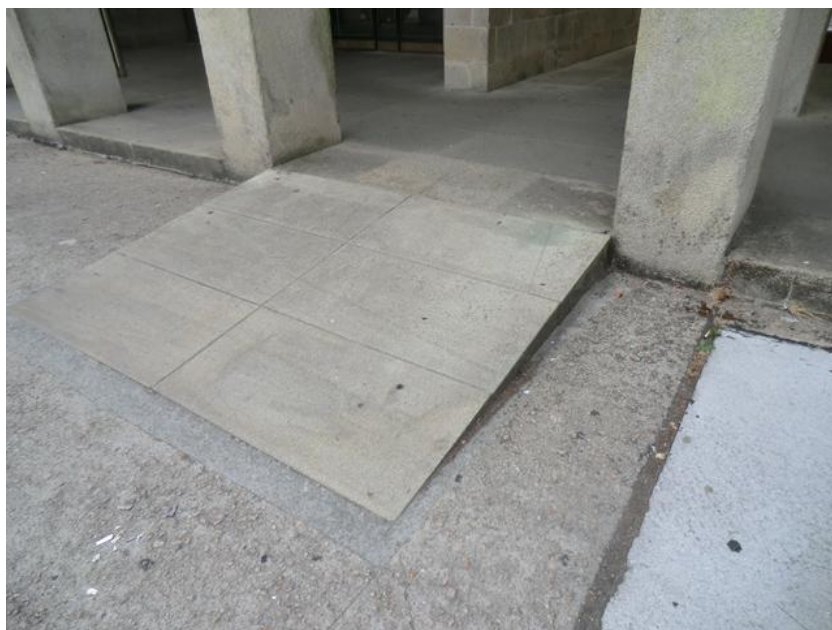
Rampa de acceso al interior del restaurante

- La acera por la que se accede al establecimiento está rebajada mediante rampa. Tiene un ancho libre de paso mayor de 1,20 m. - La rampa es practicable, tiene un tramo de 1,60 m de longitud, con una inclinación del 14%. Su ancho libre de paso es de 2 m y no dispone de pasamanos. El inicio y final de la rampa no está señalizado con una franja de textura y color contrastado que alerte del desnivel. - La entrada principal del establecimiento no presenta desniveles. - Ésta tiene dos puertas contiguas de características similares. Son parcialmente acristaladas, de doble hoja y abren hacia fuera. Su ancho libre de paso es de 1,60 m. No están señalizadas con franjas horizontales de color contrastado. - El itinerario hasta la zona de atención al público es accesible sin desniveles.

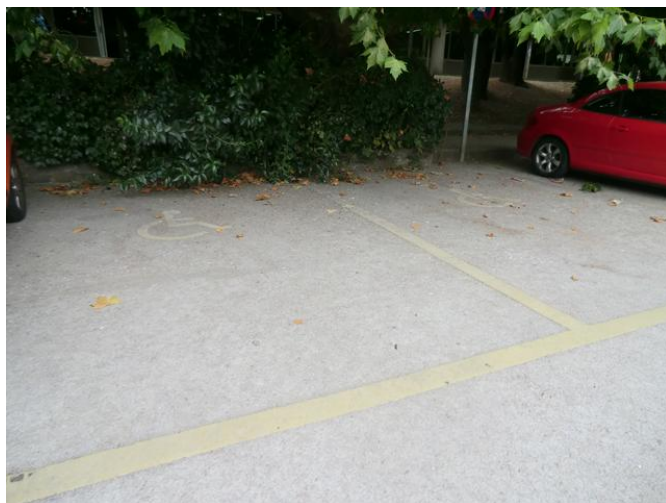
Estancias	Ubicación	Tipo de itinerario	Características destacables
Aparcamiento	Exterior	Accesible	<ul style="list-style-type: none"> Tipo de pavimento: Asfalto, homogéneo y antideslizante Número de plazas de estacionamiento reservadas para PMR: 2 Señalizada con el SIA: en el pavimento y en vertical Ancho y fondo de la plaza: 2,20 m x 4,50 m Área de acercamiento lateral de 1,20 m de ancho: No
Escalera del edificio	Acceso a restaurante en primera planta	Accesible con plataforma salvaescaleras	<ul style="list-style-type: none"> Tipo de escalera: Interior Suelo de textura y color distinto en inicio y final: No Altura de los escalones: 17 cm Fondo de huella: 32 cm Con tabica: Sí Con bocel: Sí (2,5 cm) Huella de pavimento antideslizante: Sí Borde de escalones con franja de señalización: No Zócalo de protección lateral: Ambos lados Pasamanos en: Un lado Tipo de pasamanos: sencillo Hueco bajo escalera protegido: No hay

Zona de aparcamiento

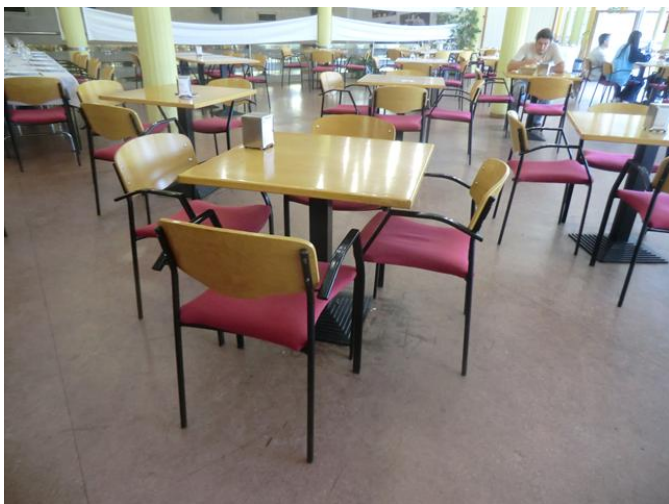
- Desniveles: no existen Ancho mín. del espacio de circulación: 1,20 m Tipo de suelo: homogéneo y antideslizante Suelo enmoquetado: no y no dificulta el rodamiento de la silla de ruedas Tipo de mesas: móviles, cuadradas con pata central y rectangulares de dos patas sin travesaño Tipo de aproximación a la mesa con la silla de ruedas: frontal Altura de la mesa: 70 cm Altura, fondo y ancho del espacio de aproximación frontal: 70 cm, 80 cm y 80 cm

zona de masas, salón comedor

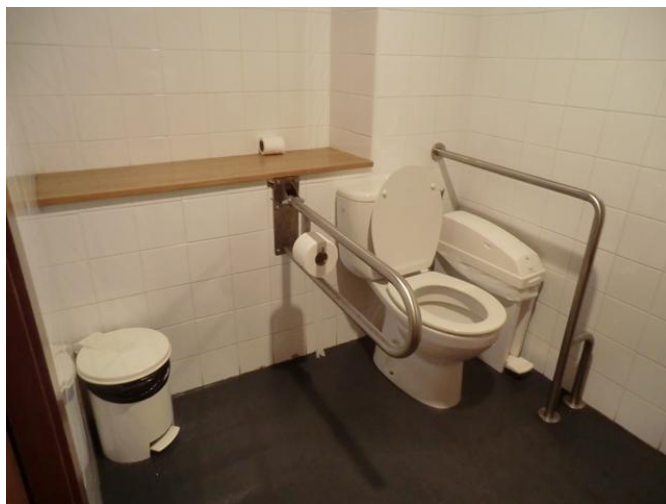
- Nº de cabinas adaptadas: 1 Está señalizada con el SIA: sí Puerta: corredera con un ancho de 83 cm Diámetro libre de giro en interior: Ø 1,5 m Tipo de pomo: tirador vertical Cerrojo se abre desde el exterior: sí Tipo de iluminación: con interruptor En el interior hay un sistema de solicitud de ayuda: no

- Ubicación: dentro de cabina Tipo de grifo: monomando Altura libre bajo el lavabo: 66 cm Fondo libre

bajo el lavabo: 60 cm Altura del borde inferior del espejo: 80 cm, no inclinado Altura de los accesorios: 95 cm - 1 m

- Espacio de acceso al inodoro: derecho 75 cm y frontal 1,20 m Altura del asiento: 41 cm Tipo y altura de mecanismo de descarga: presión en cisterna a 74 cm En lado derecho, tipo de barra y altura: abatible a 52 - 72 cm En lado izquierdo, tipo de barra y altura: fija en L invertida a 84 cm Separación entre barras: 70 cm

Aseo adaptado para PMR
