A GRELLA

Dirección: C/ Vintecinco de Xullo, 35

Información General

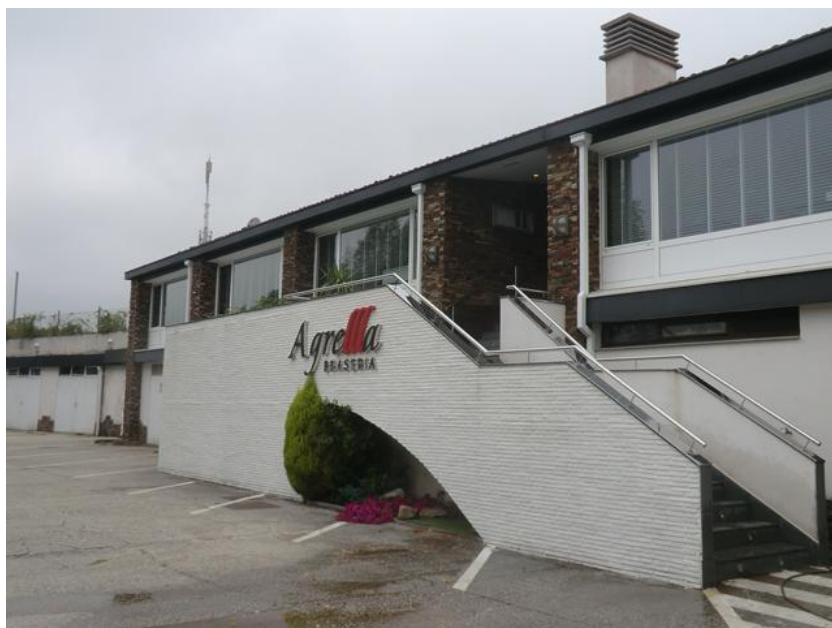
Fachada y entorno del edificio

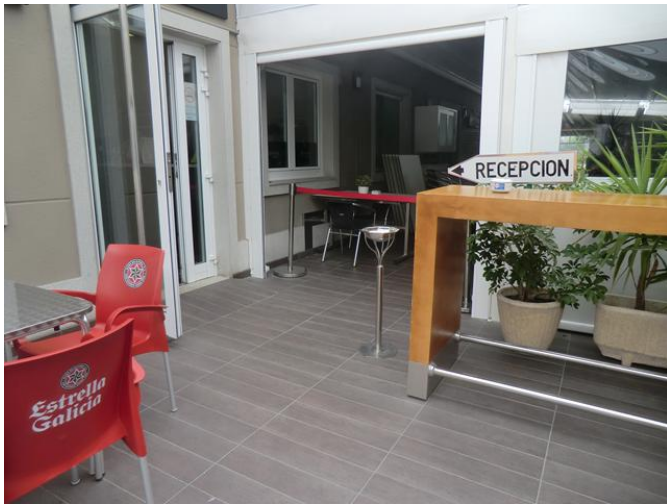
- El establecimiento no cuenta con aceras desde el aparcamiento. - La entrada principal del establecimiento tiene una escalera sin itinerario alternativo accesible. - Hay otra entrada alternativa en la zona trasera del establecimiento con acceso directo a bar. El acceso es con rampa. - La rampa es accesible, tiene un tramo de 62 cm de longitud, con una inclinación de 3,5%. Su ancho libre de paso es de 1,30 m y no dispone de un doble pasamanos a cada lado prolongado en los extremos. El inicio y final de la rampa no está señalizado con una franja de textura distinta y color contrastado que alerta del desnivel. - Esta tiene una puerta parcialmente acristalada de doble hoja y abre hacia dentro. Su ancho libre de paso es de 1,15 m. - La puerta no tiene un timbre de llamada - Después de la puerta hay un felpudo fijo al suelo. - El itinerario hasta la zona de atención al público es accesible sin desnivel

Puerta de acceso al interior del restaurante

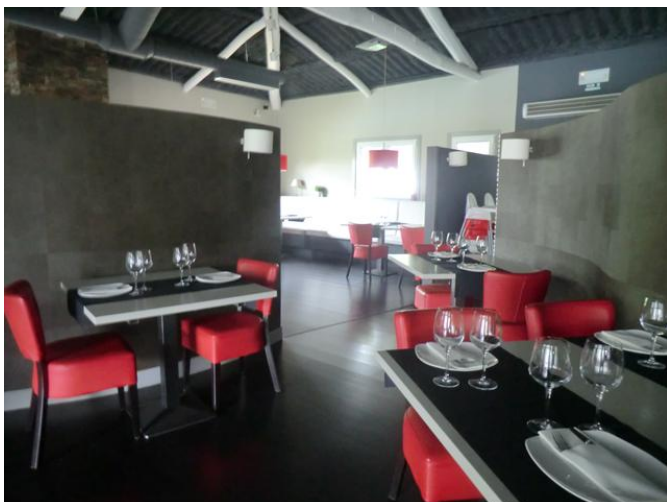
- Desniveles: no existen Ancho mín. del espacio de circulación: 1,20 m Tipo de suelo: homogéneo y antideslizante Suelo enmoquetado: no y no dificulta el rodamiento de la silla de ruedas Tipo de mesas: móviles, rectangulares con pata central sin travesaño Tipo de aproximación a la mesa con la silla de ruedas: frontal Altura de la mesa: 76 cm Altura, fondo y ancho del espacio de aproximación frontal: 72 cm, 43 cm, 80 cm

zona de masas, salón comedor

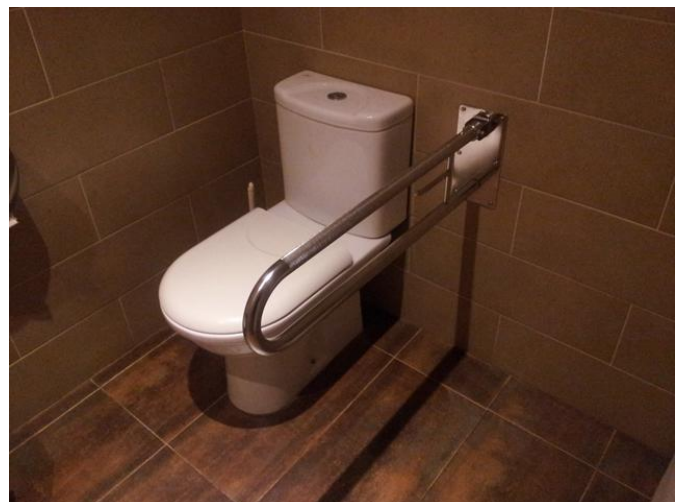
- En el establecimiento hay una cabina de aseo para usuarios de silla de ruedas situada en primera planta. No está señalizada con el Símbolo Internacional de Accesibilidad (SIA) y se accede por un itinerario accesible. - La cabina de aseo adaptado se corresponde con el aseo de señoras pero no tiene barras.

- Nº de cabinas adaptadas: 1 Está señalizada con el SIA: no Puerta: corredera con un ancho de 87 cm Diámetro libre de giro en interior: Ø1,40 m Tipo de pomo: tirador vertical Cerrojo se abre desde el

exterior: sí Tipo de iluminación: con sensor En el interior hay un sistema de solicitud de ayuda: no

- Ubicación: dentro de cabina Tipo de grifo: de presión Altura libre bajo el lavabo: 30 cm Fondo libre bajo el lavabo: 72 cm Altura del borde inferior del espejo: 1,21 m, no inclinado Altura de los accesorios: 87 cm a 1,33 m

- Espacio de acceso al inodoro: izquierdo 1 m y frontal 72 cm Altura del asiento: 41 cm Tipo y altura de mecanismo de descarga: presión en cisterna a 73 cm En lado derecho, tipo de barra y altura: no hay En lado izquierdo, tipo de barra y altura: abatible a 57 y 73 cm

Aseo adaptado para PMR
