CENTRO DE INTERPRETACIÓN Y CIRCO ROMANO

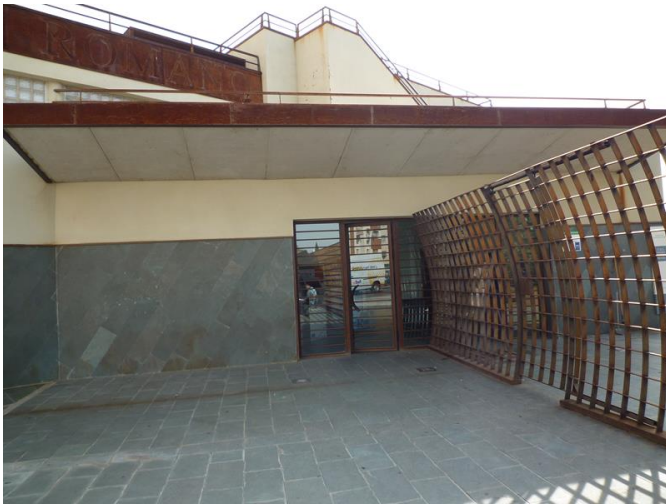
Acceso

- La entrada principal es accesible, sin desniveles ni huecos de paso estrechos.
- La puerta es parcialmente acristalada y tiene un ancho libre de paso de 86 cm. El tirador está a una altura de entre 79 cm y 1,27 m.

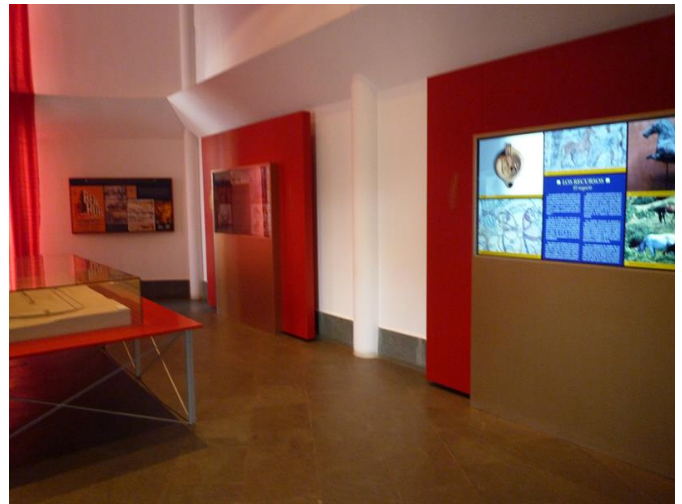
Recorrido por el Centro de Interpretación

- La exposición está distribuida en varias salas situadas en la planta baja.
- Durante la exposición existe un espacio adecuado para la circulación y maniobra de usuarios de silla de ruedas.
- Las salas disponen de asientos para hacer una pausa.
- Las vitrinas y expositores están a una altura que varía entre los 72 cm y 1,94 m.
- En la planta superior está El Mirador desde donde se divisa a través de los cristales el Circo Romano y el itinerario es accesible a través de una plataforma salvaescaleras.
- El itinerario para acceder al Circo Romano es por una puerta que hay en recepción y tiene un ancho libre de paso de 86 cm.
- El recorrido por el exterior es por un sendero de tierra compacta y en algunos tramos algo irregular.
- Existen huecos de paso de 1,60 m de ancho y 10 m de longitud.

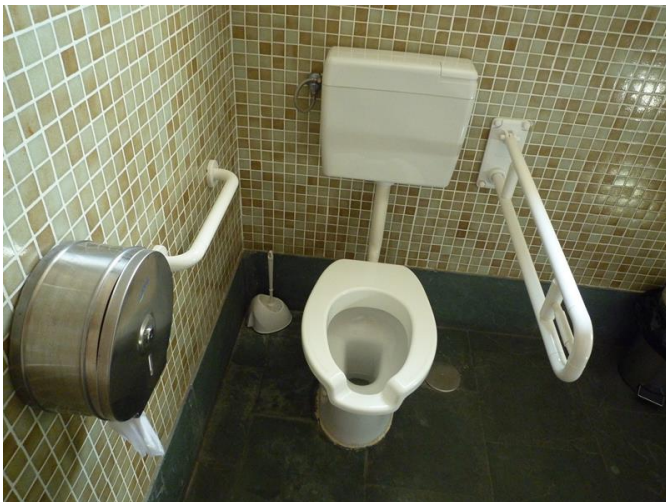
Aseo adaptado

- Hay 1 cabina de aseo adaptada, independiente y común para ambos sexos. Está situada en la planta baja y el itinerario es accesible. Está señalizada con el Símbolo Internacional de Accesibilidad (SIA).
- La puerta general de los aseos abre hacia dentro y mide 78 cm.
- La puerta de la cabina es corredera y tiene un ancho libre de paso de 78 cm.
- En el interior existe un espacio libre de giro de 360°.

- El inodoro tiene un espacio libre de acercamiento por el lado izquierdo de 1,04 m de ancho y por el frente de 1,50 m. El asiento está a una altura de 48 cm y el mecanismo de descarga es de presión y está a 1,10 m.
- Tiene una barra de apoyo abatible en el lado izquierdo y otra fija en el derecho a una altura de 69 y 86 cm y con una separación entre ambas de 78,5 cm.

- El lavabo es regulable en altura. El grifo es monomando.

- La altura del borde inferior del espejo es de 1,04 m y está inclinado. El resto de los accesorios del baño están entre 80 cm y 1,04 m.

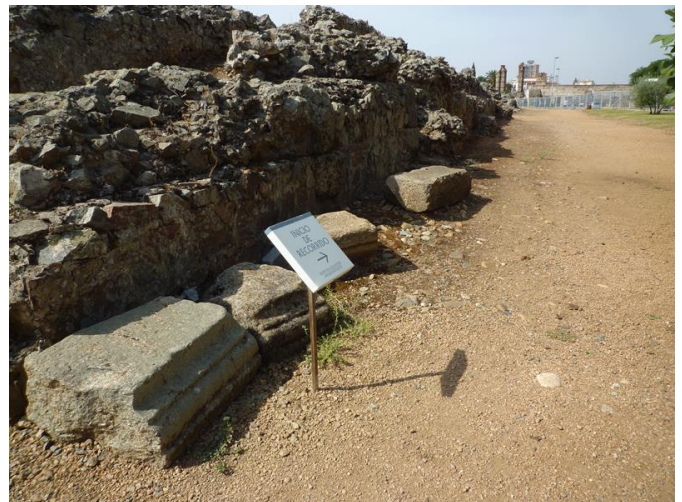
Recorrido por el Circo Romano

- El pavimento durante la exposición es homogéneo, sin huecos ni resaltes.
- La letra de los paneles es de fácil lectura y tiene suficiente contraste de color con respecto al fondo.
- El mobiliario está distribuido de forma que no obstaculiza la circulación de personas con discapacidad visual. Tampoco existen elementos voladizos que impliquen riesgo.
- En el Circo Romano el pavimento es de tierra compacta y en algunos tramos algo irregular.
