IGLESIA Y EX-CONVENTO DE SAN AGUSTÍN

Información General

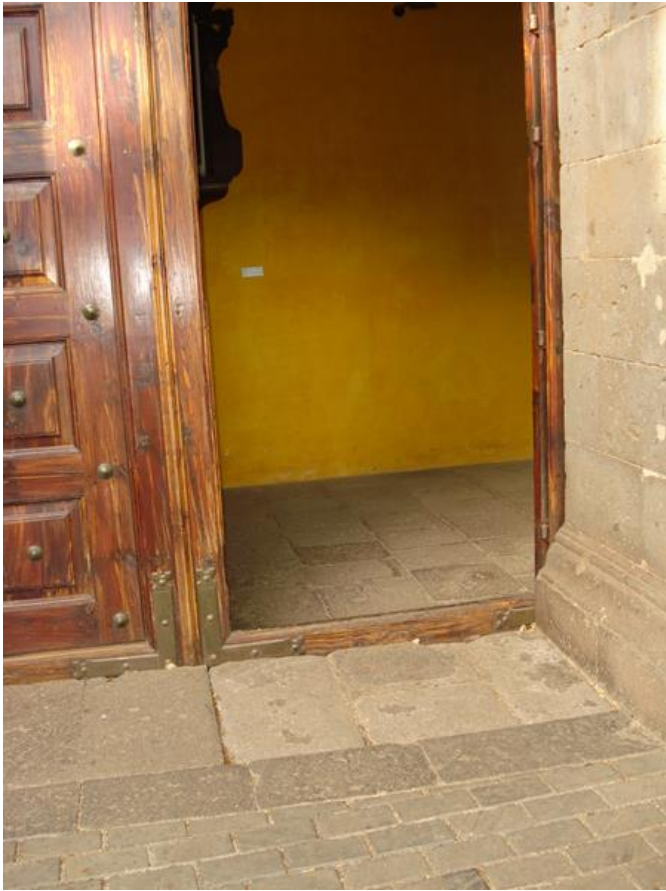
Acceso

- A unos metros del edificio, existen diversas plazas de aparcamiento público en zona azul con una plaza de aparcamiento reservada para Personas con Movilidad Reducida (PMR).
- Desde la C/ San Agustín se accede, por la puerta principal, a un patio previo a través de una puerta de forja de apertura hacia el interior. Actualmente existe una rampa para salvar el desnivel desde la calzada, ya que la calle está en proceso de mejora.
- Desde el patio se accede al interior del edificio a través de una puerta de madera, de apertura hacia el interior y con un ancho libre de paso de más de 90 cm. Tiene un travesaño que puede eliminarse si se abren las hojas enteras.
- Tanto en el exterior como en el interior puede realizarse un giro con la silla de ruedas de 360°.

- El pavimento del patio previo al acceso está empedrado, no presenta escalones ni desniveles y está dispuesto de manera homogénea.

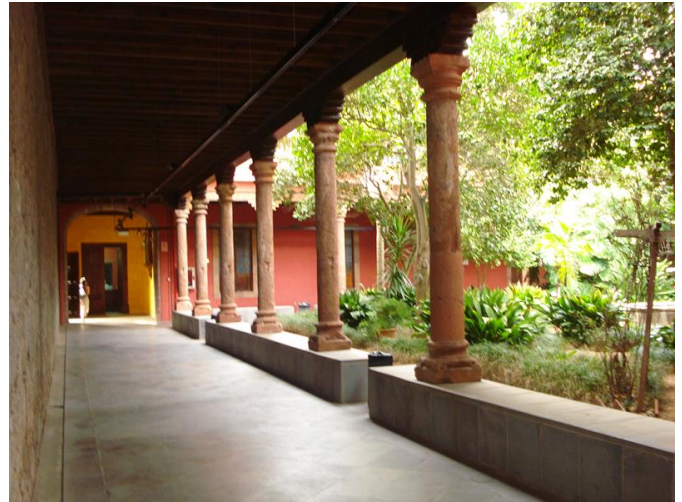
Recorrido interior

- En el patio previo exterior, existen bancos de apoyo sin reposabrazos a una altura de 50 cm.
- Una vez en el interior, el pavimento es regular y homogéneo.
- El recorrido se realiza por el claustro que rodea al jardín. Presenta un hueco de paso superior a 1,50 m, con espacios para las maniobras de giro.
- Desde allí se pasa al otro patio a través de una puerta acristalada que permanece siempre abierta, sin escalones ni desniveles y que deja un hueco de paso superior a 1,20 m.

- El pavimento es homogéneo, sin huecos ni resaltes.
- El mobiliario está distribuido de forma que no obstaculiza la circulación de personas con discapacidad visual. Tampoco existen elementos voladizos que impliquen riesgo.
- La iluminación no es homogénea, produciendo zonas de penumbra y contraste de luces y sombras.
