## Hotel Sirenis Club Goleta (H\*\*\*\*)

Alojamientos — Hoteles / apartoteles / hostales / pensiones

La información sobre la accesibilidad de este recurso turístico ha sido proporcionada por los usuarios

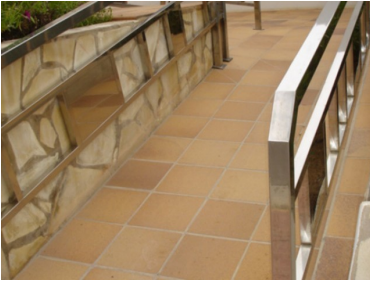
## Circulación interior

Circulación con silla de ruedas: Total

Iluminación adecuada: Sí

✓ Sin elementos que puedan suponer un obstáculo a personas con discapacidad visual

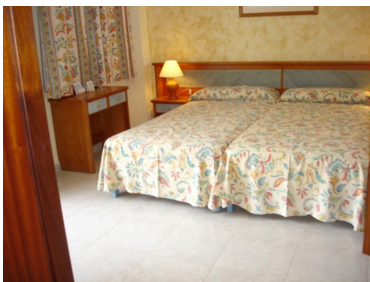
## Habitación adaptada

Número de habitaciones adaptadas: 5

Circulación cómoda hasta la habitación: Sí

Ancho de paso de la puerta: Mayor o igual que 78 cm

Área de maniobra mayor o igual que 150 cm de diámetro: Sí

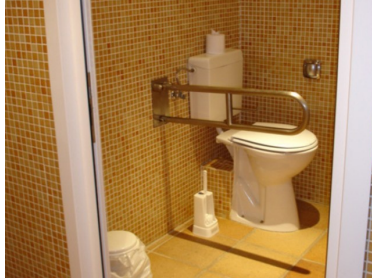
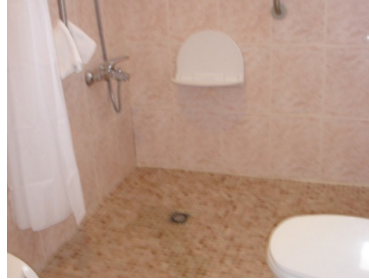
## Cuarto de baño

Acceso sin desniveles: Sí

Ancho de paso de la puerta: Mayor o igual que 78 cm

Apertura de la puerta: Hacia el exterior

Espacio libre de giro mayor o igual que 150 cm de diámetro: Sí

Espacio libre de transferencia lateral al inodoro: Sí

El espacio es mayor o igual que 80 cm: Lado derecho

Altura del asiento del inodoro: Alta (mayor o igual que 45 cm)

Tiene barra(s) de apoyo: Sí

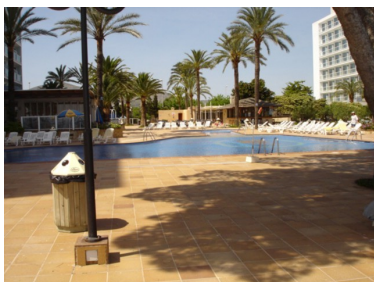
## Entorno exterior

Aceras: Sin vado rebajado en las proximidades

Pavimento homogéneo y antideslizante: Sí
