## MESÓN LOS PEDROCHES

**Dirección:** Isla Formentera, 6  
14011 Córdoba (Córdoba)
-

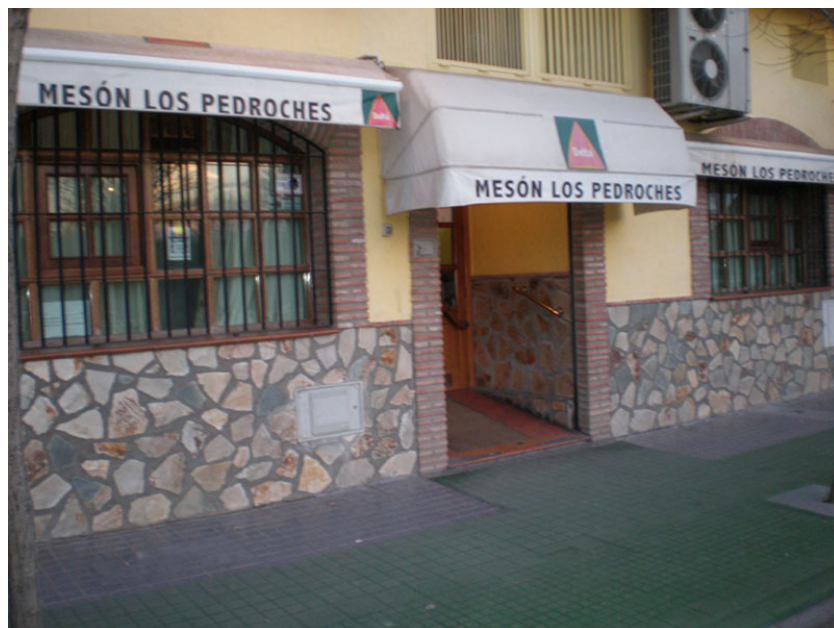
Fachada principal

- La entrada al restaurante es accesible a través de una rampa de acceso de 1,50 m de longitud, un ancho de 1,30 m y una inclinación del 17,6%. Dispone de un felpudo anclado al suelo en toda su superficie. No está señalizada tacto-visualmente.
- La puerta principal es de apertura manual, doble hoja, parcialmente acristalada, abre hacia el exterior y cada una tiene un hueco de paso de 60 cm.

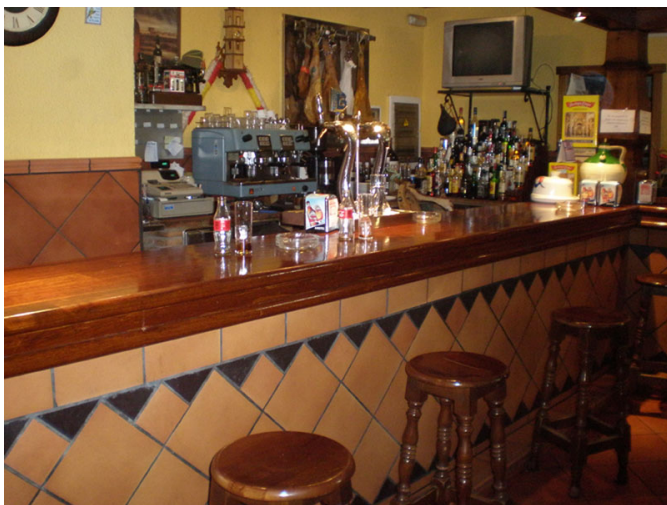
Barra del bar

- El itinerario desde la entrada hasta la barra es accesible. No hay escalones o huecos de paso estrechos que dificulten el acceso.
- La barra del bar tiene una altura de 69 cm. Bajo la barra hay un espacio libre de aproximación de 56 cm de alto, un ancho de 90 cm y un fondo de 57 cm, que permite la aproximación de un usuario en silla de ruedas.

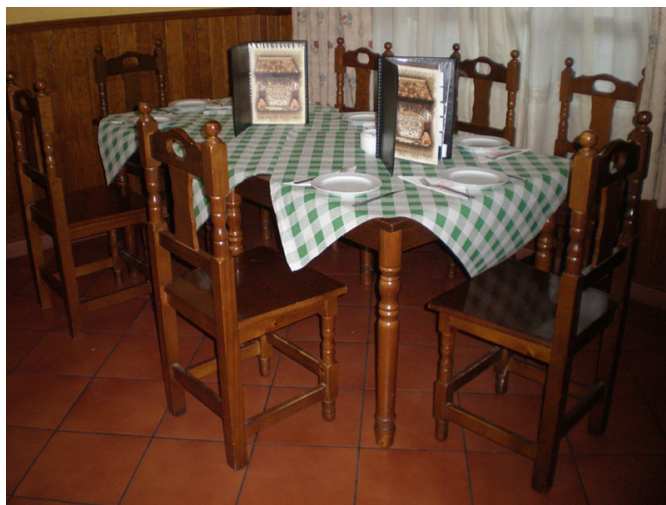
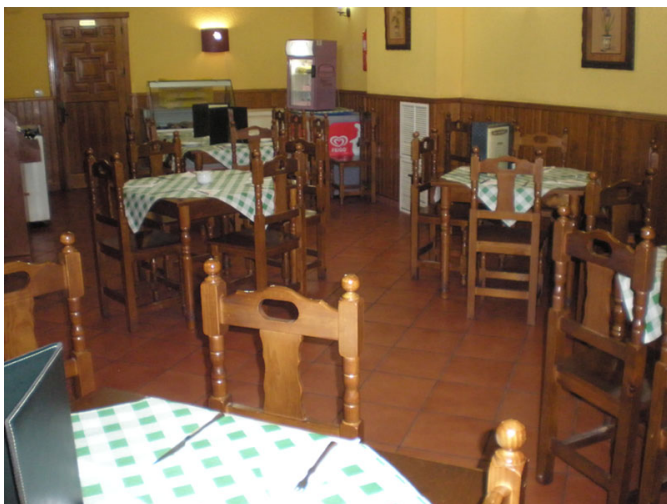
Vista del salón

- El establecimiento es diáfano y consta de un comedor seguido de la zona de cafetería y con un hueco de paso entre ambos mayor 1,20 m.
- El itinerario desde la entrada hasta el salón comedor es accesible. No hay escalones o huecos de paso estrechos que dificulten el acceso.
- Dispone de espacio suficiente para que una persona en silla de ruedas pueda realizar un giro de 360° y entre las mesas hay un área libre de paso mayor a 1,20 m.
- Las mesas son cuadradas, de 4 patas y tienen una altura de 74 cm. Bajo la mesa hay un espacio libre de aproximación de 62 cm de altura, 70 cm de ancho y 90 cm de fondo.

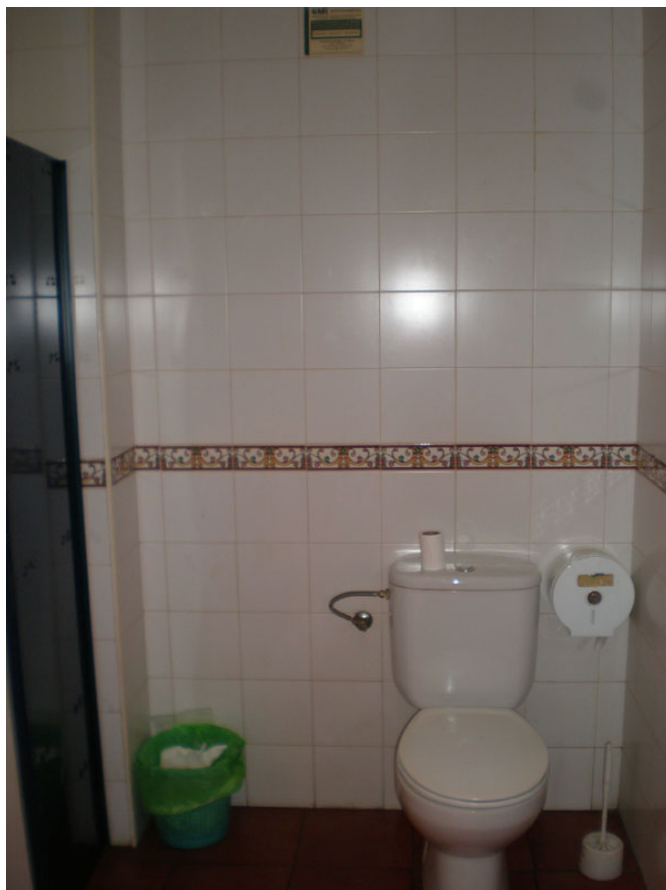
Aseo adaptado

- La puerta abre hacia el interior y mide 78 cm. El pomo de la puerta es tipo palanca y está situado a una altura de 1 m. El cerrojo no puede abrirse desde el exterior en caso de emergencia.
- Dentro de la cabina existe un espacio libre de giro de 1,50 m de diámetro frente a los aparatos sanitarios.
- El inodoro está situado a una altura de 41 cm y el mecanismo de descarga a 77 cm. Tiene un espacio libre de aproximación frontal de 1,50 m de ancho y por el lado izquierdo de 1,10 m de ancho, que permite la transferencia desde la silla de ruedas.
- El inodoro no dispone de barras de apoyo.
- El lavabo está situado a una altura de 84 cm. Bajo el mismo existe un espacio libre de 79 cm y un fondo de 52 cm. El grifo es monomando.
- La altura del borde inferior del espejo es de 1,07 m y los accesorios del aseo están situados a una altura de 1,30 m.
