## RESTAURANTE EL SARMIENTO

**Dirección:** Plaza del Arcediano 10  
23440 Baeza (Jaén)
-

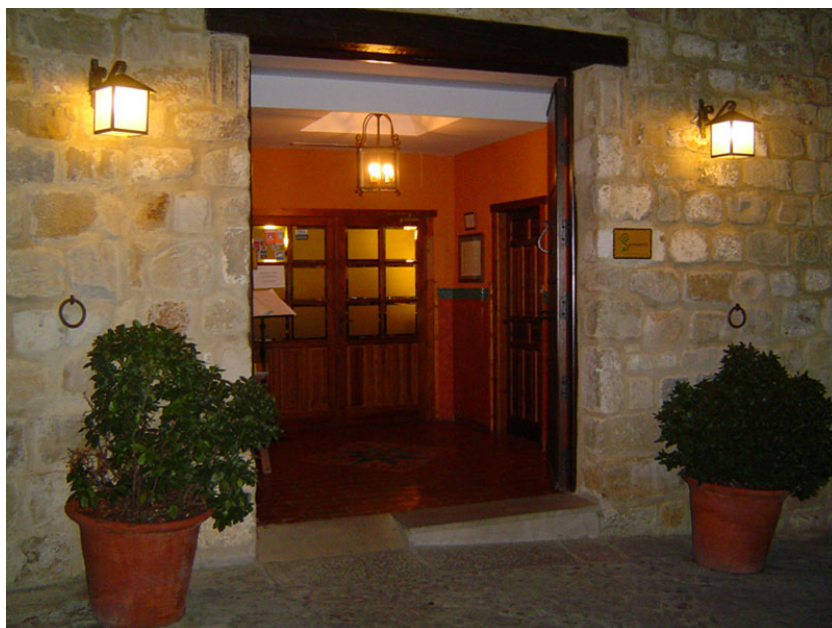
Fachada del establecimiento

- La entrada al restaurante tiene un escalón con una altura que varía entre 12 - 23 cm y un rebaje alternativo de 35 cm de longitud, 83 cm de ancho y 40% de inclinación.
- El escalón no está señalizado tacto-visualmente.
- La puerta de entrada es parcialmente acristalada, tiene 2 hojas que abren hacia dentro por medio de una manilla y mide 85 cm. Aunque es parcialmente acristalada no requiere señalización de color contrastado.

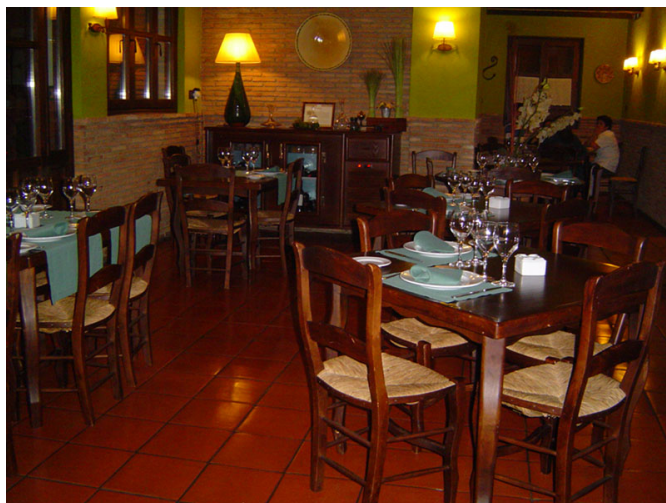
Vista del Salón

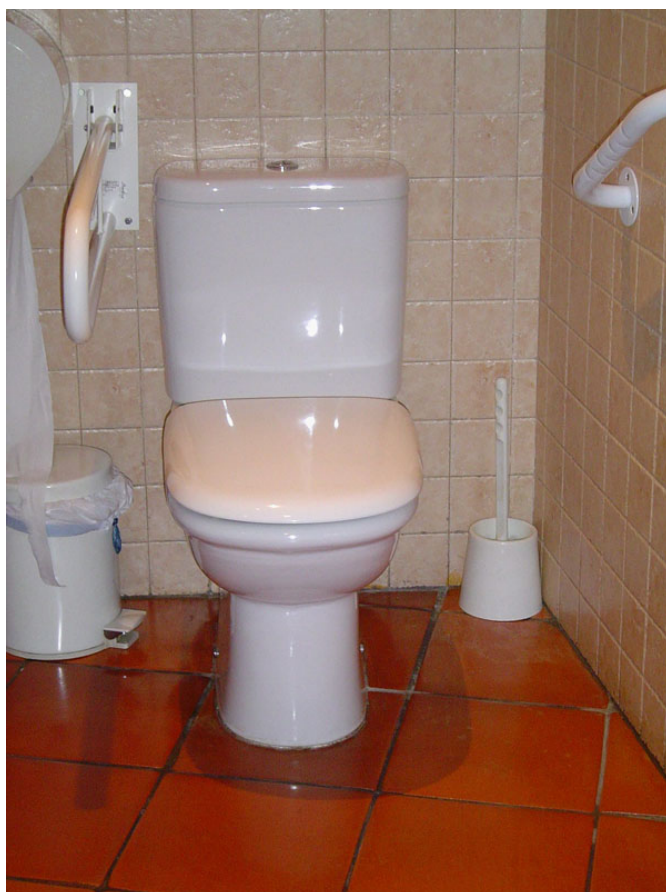
- La puerta se abre hacia dentro con una manilla y tiene un ancho de paso de 76 cm. El cerrojo no es fácil de manipular y tampoco puede abrirse desde fuera en caso de emergencia.

- Dentro de la cabina existe un espacio libre de giro de 1,50 m de diámetro frente a los aparatos sanitarios.
- El asiento del inodoro está situado a una altura de 40 cm y el mecanismo de descarga a 74 cm. Tiene un espacio libre de aproximación por el lado derecho de 1,20 m de ancho y otro frontal de 1,30 m de ancho.

- El inodoro dispone de una barra de apoyo abatible situada a la derecha y otra fija a la izquierda. Están instaladas a una altura de 64 y 80 cm, con una separación entre ambas de 64 cm.

- El borde superior del lavabo está a una altura de 90 cm. Bajo el mismo existe un espacio libre de 70 cm de alto y 50 cm de fondo. El grifo es de presión.

- La altura del borde inferior del espejo es de 1,10 m y el resto de accesorios del aseo están a una altura de entre 90 cm y 1,55 m.

Aseo adaptado
