RESTAURANTE LA ENCINA

**Dirección:** Avda. Juan Carlos I, 22
16003 Cuenca (Cuenca)
-

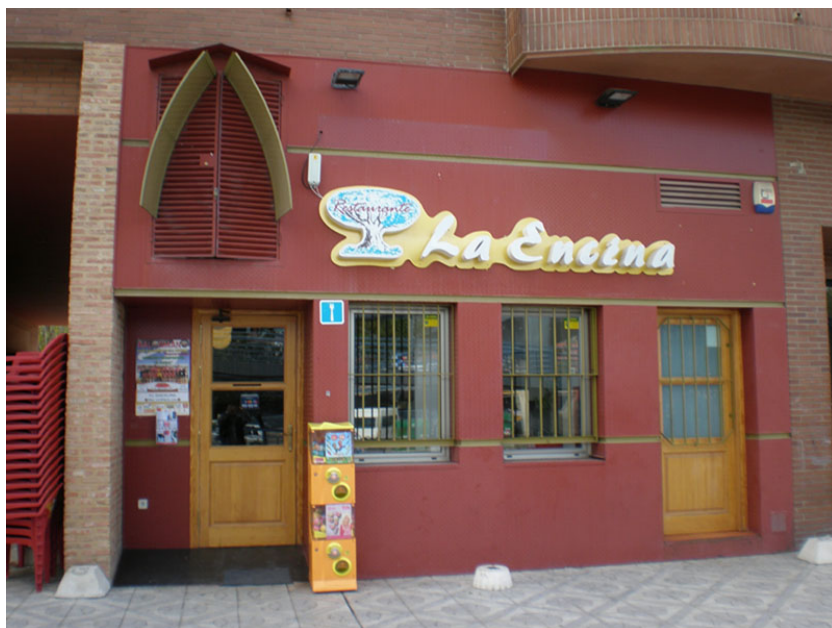
Fachada y acceso al establecimiento

- La zona de acceso al restaurante es accesible a través de una rampa.
- La rampa tiene una longitud de 94 cm, una inclinación del 17,6% y un ancho de paso de 1,63 m. Está señalizada con pavimento de color y textura distinta.
- La puerta de entrada abre hacia fuera y tiene un ancho de paso de 86 cm.

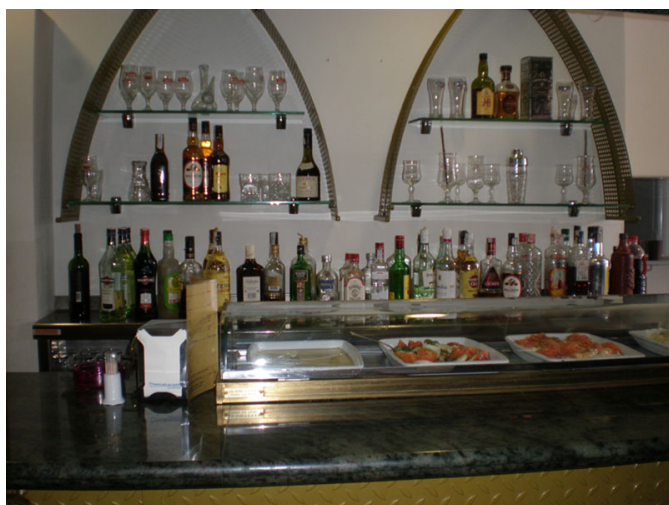
- El itinerario desde la entrada hasta la barra es accesible. No hay escalones o huecos de paso estrechos que dificulten el acceso.
- La barra del bar tiene una altura de 1,13 m. Debajo no permite la aproximación frontal de un usuario en silla de ruedas.

Barra del bar

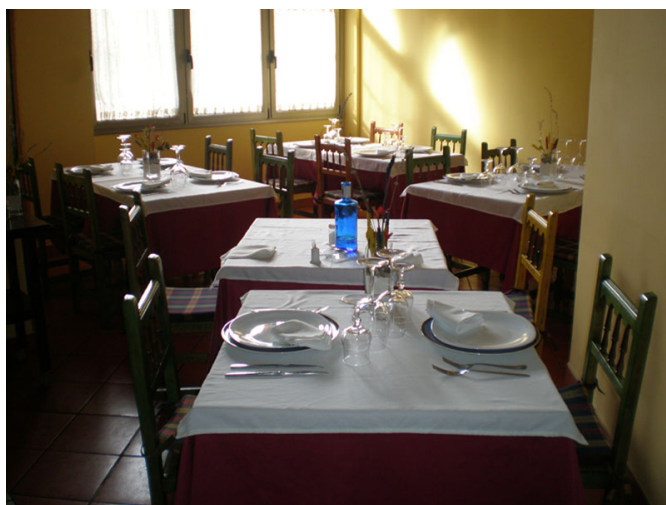
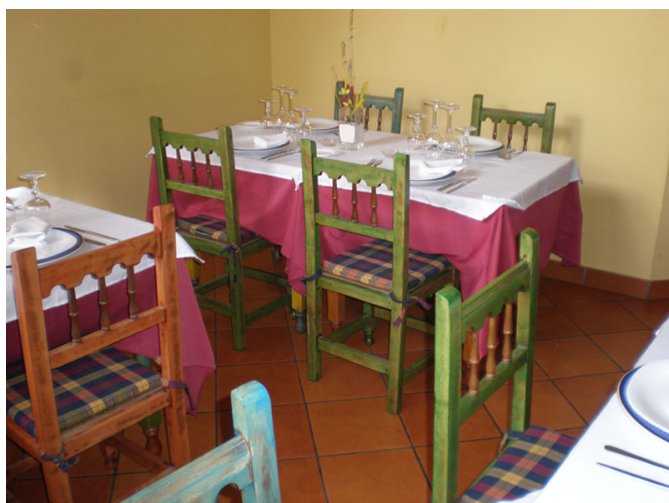
- El establecimiento es diáfano y consta de un comedor seguido del bar.
- El itinerario desde la entrada hasta cualquiera de los mismos es accesible.
- Dispone de espacio suficiente para que una persona en silla de ruedas realice un giro de 360° y entre las mesas hay un ancho de paso mayor a 1,20 m.
- Las mesas del restaurante son cuadradas y con 4 patas. Todas son móviles, con una altura de 75 cm. Bajo la mesa hay un espacio libre de aproximación de 68 cm de altura, 58,5 cm de ancho y 81 cm de fondo.

Vista del comedor

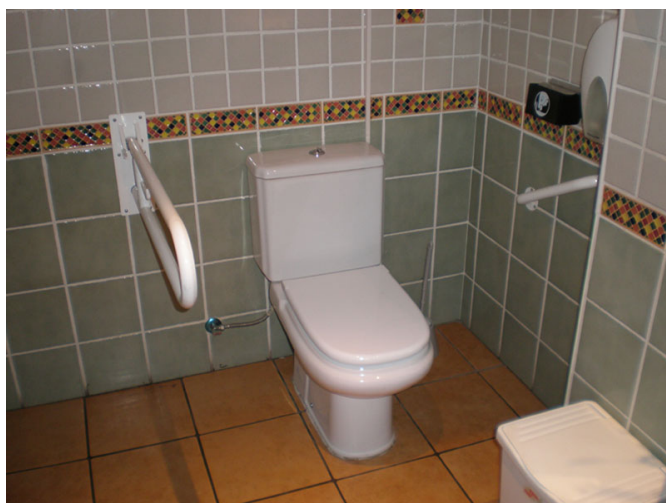
- La puerta abre hacia el exterior y mide 81 cm de ancho, con cerrojo que en caso de emergencia no puede abrirse desde el exterior.
- El interior de la cabina tiene unas dimensiones de 2,36 m de ancho y 1,97 m de largo, y puede realizarse un giro de 360° con la silla de ruedas.

- El inodoro está situado a una altura de 41 cm y el mecanismo de descarga a 75 cm. Existe un espacio de acercamiento al inodoro frontal 1,65 m y un espacio lateral derecho de 1,21 m de ancho.

- El inodoro dispone de 2 barras de apoyo; una abatible en el lado derecho y otra fija en el lado contrario. Ambas barras tienen una altura de entre 67 y 85 cm, y una separación entre ellas de 1 m.

- El lavabo permite la aproximación frontal de personas en silla de ruedas. Tiene una altura respecto al suelo de 89 cm, una altura libre inferior de 72 cm y un fondo libre de 48 cm. El grifo es monomando.

- La altura del borde inferior del espejo es de 1,10 m.

Aseo adaptado
