RESTAURANTE EL CUCHIFRITO IBÉRICO

**Dirección:** Irlanda, 9
45005 Toledo (Toledo)
-

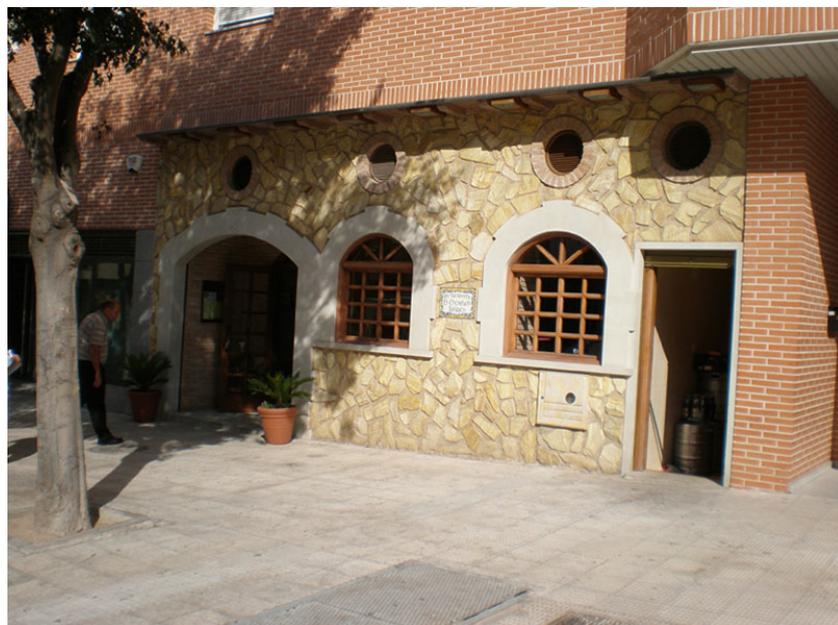
Fachada y acceso al establecimiento

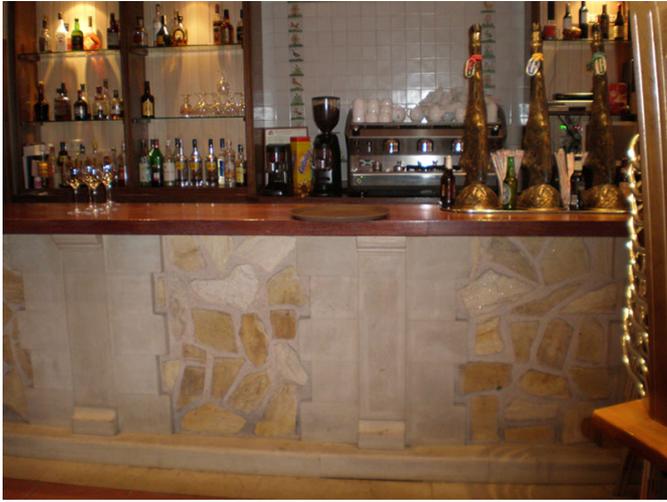
Barra del bar

- El itinerario desde la entrada hasta la barra es accesible. No hay escalones o huecos de paso estrechos que dificulten el acceso.
- La barra del bar tiene una altura de 1,11 m. Debajo no permite la aproximación frontal de una persona en silla de ruedas.

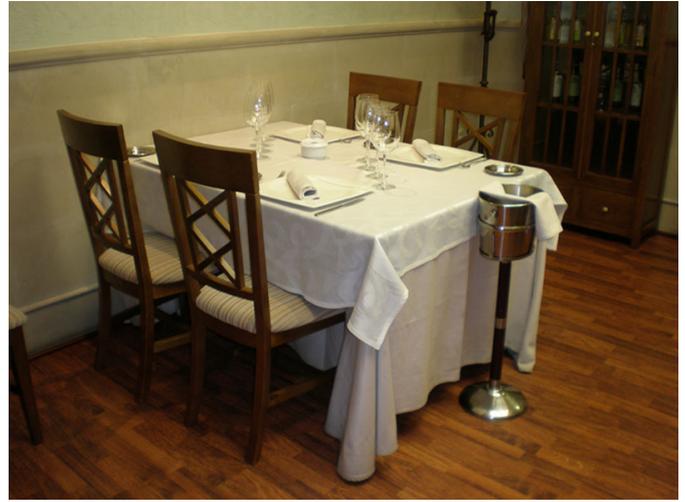
Mesa del comedor

- El itinerario desde la entrada hasta el salón comedor es accesible.
- El salón dispone de espacio suficiente para que una persona en silla de ruedas realice un giro de 360° y entre las mesas hay un ancho de paso mayor a 1,20 m.
- Las mesas del restaurante son cuadradas, rectangulares y redondas, de 4 patas sin travesaño. Todas son móviles. Tienen una altura de 76 cm. Bajo la mesa hay un espacio libre de aproximación 64 cm de altura, 73 cm de ancho y 60 cm de fondo.

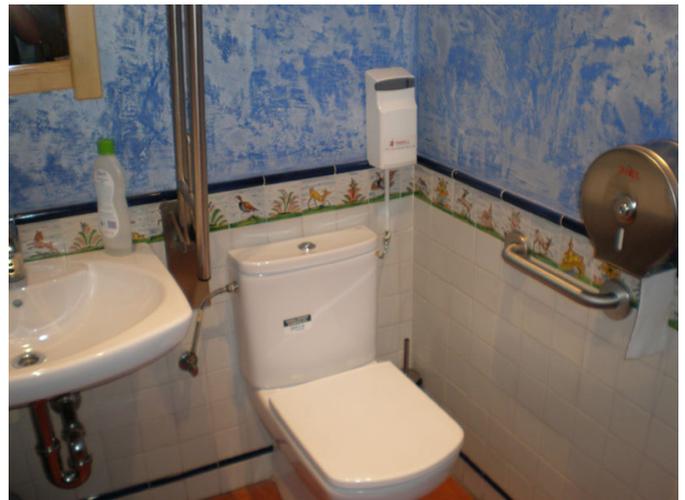
Aseo adaptado

- La puerta abre hacia dentro y mide 85 cm de ancho. Delante y detrás de ésta, hay suficiente espacio de maniobra (\varnothing 1,50 m) para que una persona en silla de ruedas abra, cruce y cierre la puerta. El pomo de la puerta es tipo manilla, de fácil apertura.

- Dentro de la cabina existe un espacio libre de giro de 1,50 m de diámetro frente a los aparatos sanitarios.
- El inodoro está situado a una altura de 43 cm y el mecanismo de descarga a 77 cm. Tiene un espacio libre lateral derecho de 76 cm que permite la transferencia desde la silla de ruedas. Hay un espacio libre frontal de 1,37 m.

- El inodoro dispone de 1 barra abatible en el lado derecho, a una altura de entre 70 y 88 cm y una fija en el lado contrario, con una separación entre ellas de 58 cm.

- El lavabo permite la aproximación frontal de personas en silla de ruedas. Tiene un espacio libre inferior de 67 cm y un fondo libre 40 cm. El grifo es por sensor.

- La altura del borde inferior del espejo es de 1,18 m.
- Los accesorios del aseo están situados a una altura entre 0,70 y 1,18 m.
