## VIÑEDOS CIGARRAL SANTA MARÍA

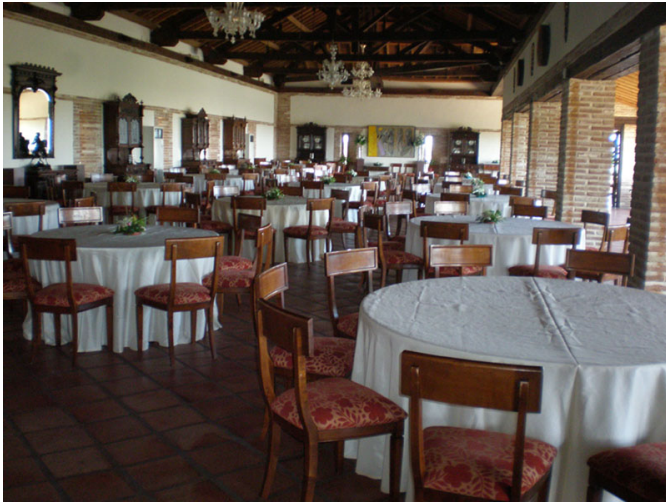
Vista del comedor

- El itinerario desde la entrada hasta el salón comedor es accesible.
- El salón dispone de espacio suficiente para que una persona en silla de ruedas realice un giro de 360° y entre las mesas hay un ancho de paso mayor a 1,20 m.
- Las mesas del restaurante son redondas, de patas con travesaño. Todas son móviles, con una altura de 77 cm. Bajo la mesa hay un espacio libre de aproximación 67 cm de altura, 1,14 m de ancho y 2 m de fondo.

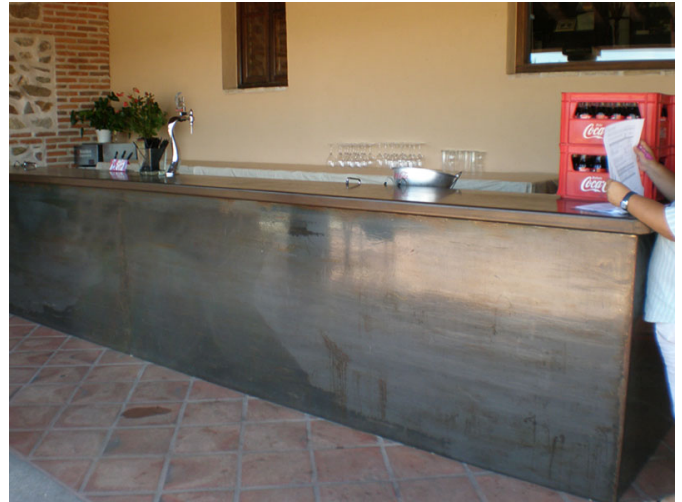
Mostrador del bar

- El itinerario desde la entrada hasta la barra es accesible. No hay escalones o huecos de paso estrechos que dificulten el acceso.
- La barra del bar tiene una altura de 1,10 m y debajo no hay un hueco libre que permita la aproximación frontal de una persona en silla de ruedas.

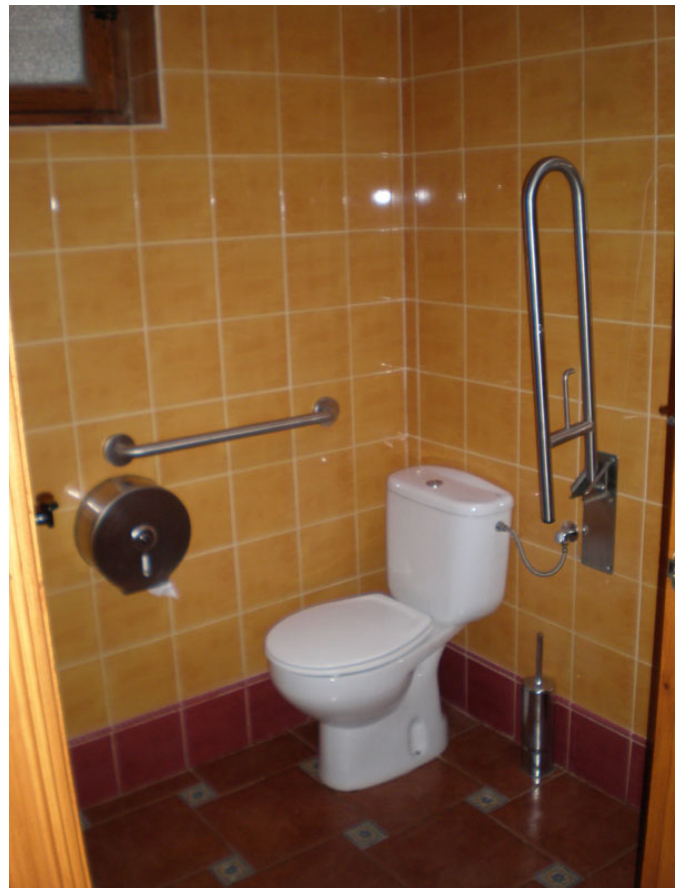
Aseo adaptado

- La puerta abre hacia dentro y mide 82 cm de ancho. Delante y detrás de ésta hay suficiente espacio de maniobra ( $\varnothing$  1,50 m) para que una persona en silla de ruedas abra, cruce y cierre la puerta. El pomo de la puerta es tipo manilla.

- Dentro de la cabina puede realizarse un giro de 360° frente a los aparatos sanitarios.
- El inodoro está situado a una altura de 42 cm y el mecanismo de descarga a 74 cm. Tiene un espacio libre de aproximación por el lado izquierdo de 1 m de ancho que permite la transferencia desde la silla de ruedas. Hay un espacio libre frontal de 97 cm.

- El inodoro dispone de 2 barras de apoyo, una abatible en el lado izquierdo y otra fija en el lado contrario situadas a una altura de 67 y 85 cm y con una separación entre ellas de 65 cm.

- El lavabo permite la aproximación frontal de personas en silla de ruedas. Tiene una altura libre inferior de 65 cm y un fondo libre de 30 cm. El grifo es monomando.

- La altura del borde inferior del espejo es de 92 cm.
- Los accesorios del aseo están situados a una altura de 1,10 m.
