HOSTAL PUERTA DEL ALCÁZAR (HS)**

Edificio principal

Información General

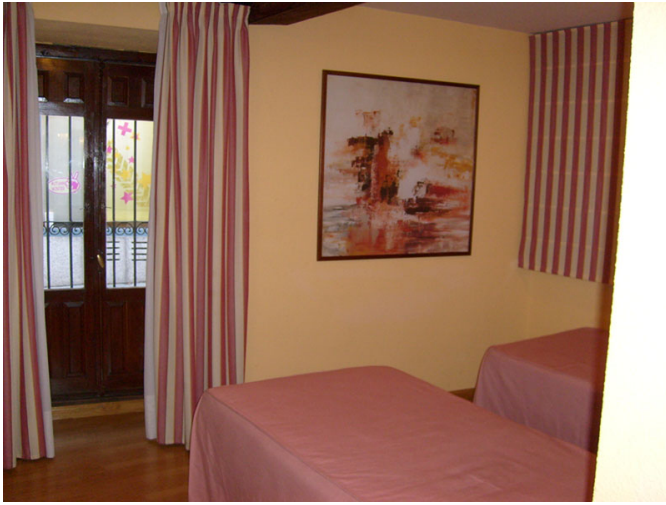
Habitación adaptada

- Nº habitaciones adaptadas: 1.
- Está situada en la planta baja y el itinerario es accesible.
- La puerta de entrada tiene un ancho libre de paso de 82 cm.
- En el dormitorio existe un espacio libre en el que se puede realizar un giro de 360° con la silla de ruedas.
- Hay dos camas a una altura de 54 cm y un espacio inferior libre. Se puede acceder a éstas por el lado izquierdo por un espacio superior a 1,25 m.
- Las puertas del armario son de difícil apertura. Cuentan con perchas de mango largo que facilitan su utilización.
- El interruptor de la luz está situado junto a la cama y los aparatos de control ambiental están a una altura de 1,07 m.

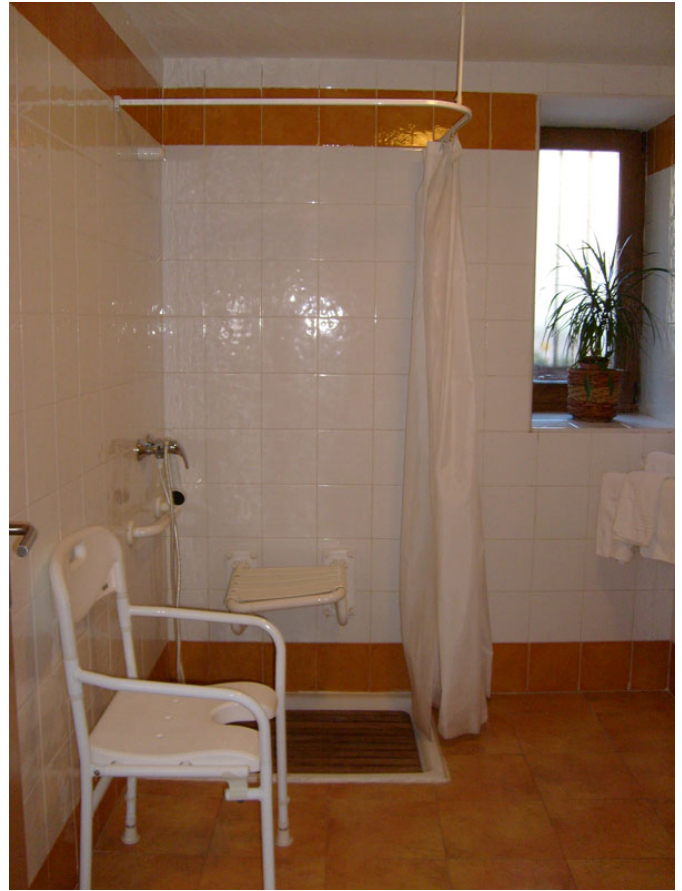
Ducha adaptada

- El inodoro dispone de 2 barras de apoyo, una vertical fija en el lado derecho, situada a una altura de 85 cm y otra abatible en el lado izquierdo.
- El plato de la ducha está a ras de suelo, es antideslizante y presenta una ceja de 1 cm y un desnivel de 4 cm salvados por una rejilla de madera. El plato de la ducha tiene unas dimensiones de 67 de ancho por 97 cm de fondo.

- Dispone de una silla de ducha abatible y fija a la pared, con unas dimensiones de 41 cm de ancho y una altura de 57 cm. También disponen de una silla de ducha móvil, con respaldo y reposabrazos a disposición de los clientes que la necesiten.

- La ducha dispone de una barra horizontal de apoyo, situada en la pared de la grifería a una altura de 80 cm. El grifo es monomando.

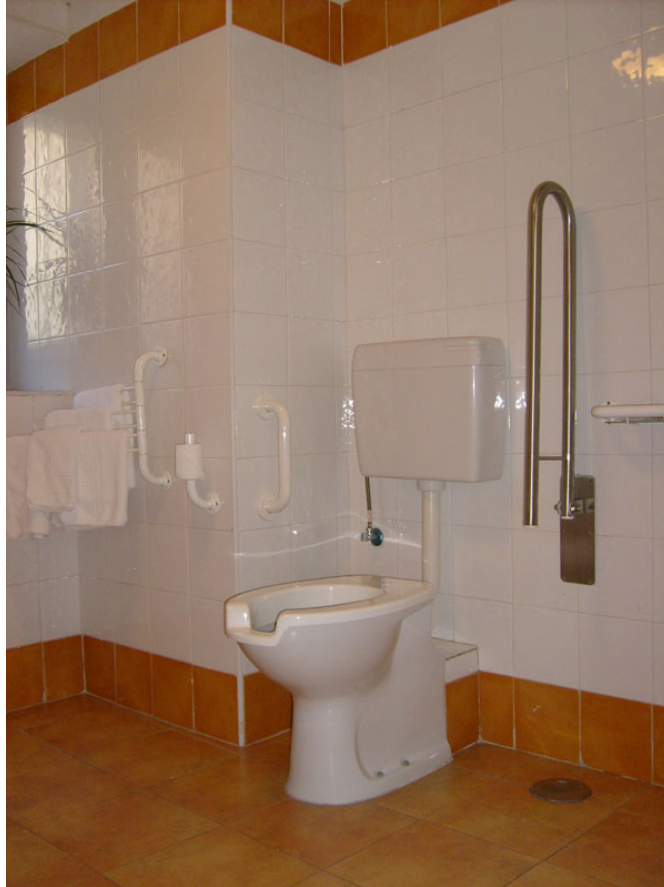
Aseo adaptado

- Está situado en la planta baja y el itinerario es accesible.
- La cabina adaptada está integrada en el aseo de señoras y no está señalizada con el Símbolo

Internacional de Accesibilidad (SIA).

- La puerta de la cabina adaptada tiene un ancho libre de paso de 80 cm y en el interior se puede inscribir una circunferencia de 1,50 m.
- El lavabo tiene un espacio libre inferior de 75 cm y un fondo de 60 cm. La grifería es monomando.
- El borde inferior del espejo está a 1,02 m y los accesorios del lavabo a una altura de entre 1,15 y 1,33 m.
- El inodoro está situado a una altura de 51 cm y el mecanismo de descarga está a 83 cm. Tiene un espacio de acercamiento por el lado derecho de 1,45 m y otro frontal de 1,04 m. Dispone de dos barras de apoyo, una fija en el lado izquierdo y una abatible en el lado contrario, situadas a una altura de 86 cm y con una separación entre ambas de 82 cm.
