HOTEL FONTECRUZ ÁVILA (H*****)

Información General

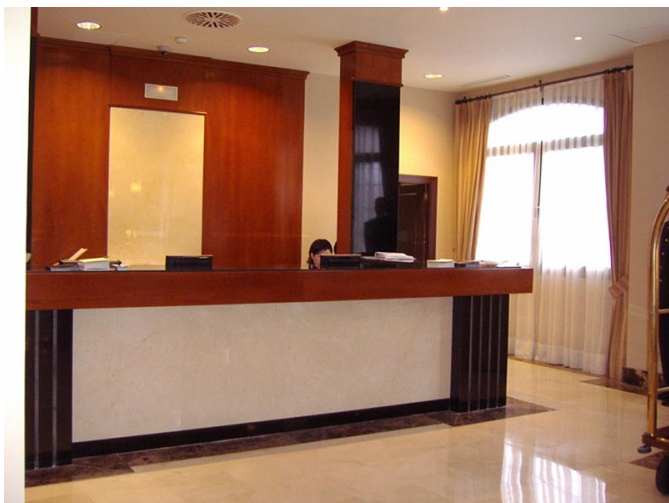
Recepción del hotel

- La calle de acceso es amplia, llana y despejada de obstáculos con un ancho libre de paso superior a 1,50 m.
- La entrada principal es accesible.
- La puerta es automática y giratoria y dispone de un mecanismo que anula el giro para facilitar el acceso. Tiene un ancho libre de paso de 1,20 m.
- Junto a esta puerta existe una puerta alternativa a la giratoria, que solo puede abrirse desde el interior. Es de apertura manual y con un ancho libre de paso de 1,58 m.
- Ambas son de vidrio y no están señalizadas con bandas que presenten contraste cromático.
- El mostrador de atención al público tiene una altura de 1,15 m y no permite la aproximación frontal de un usuario en silla de ruedas.
- Dispone de paneles informativos que indican las estancias y servicios prestados en el hotel.

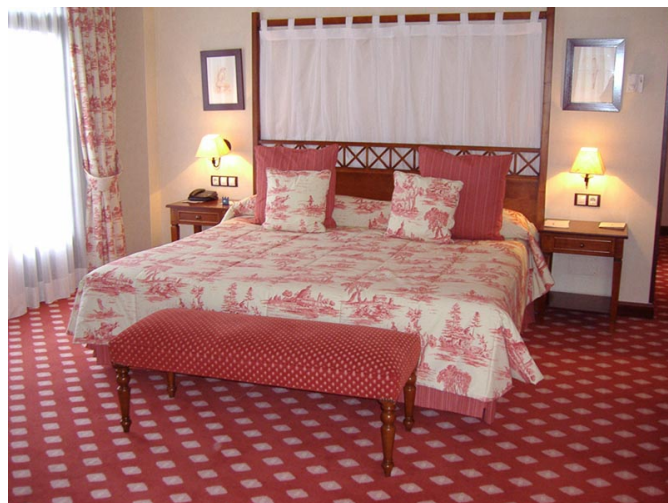
Habitación adaptada

- Nº habitaciones adaptadas: 2
- Están situadas en la 1ª planta y el itinerario es accesible utilizando el ascensor.
- La puerta tiene un ancho libre de paso 77 cm.
- En el dormitorio existe un espacio libre de 1,50 m de diámetro en el que se puede realizar un giro de 360° con la silla de ruedas.
- La habitación tiene cama de matrimonio a una altura de 56 cm y con un espacio inferior libre. Se puede acceder a ésta por el lado izquierdo con un espacio de 75 cm, por el lado derecho por un espacio >1m y por el frente con un espacio de 1,80 m.
- El perchero del armario es fijo y está ubicado a una altura de 1,76 m.
- El interruptor de la luz está situado junto a la cama y los mecanismos de control ambiental están a 1,45 m de altura.

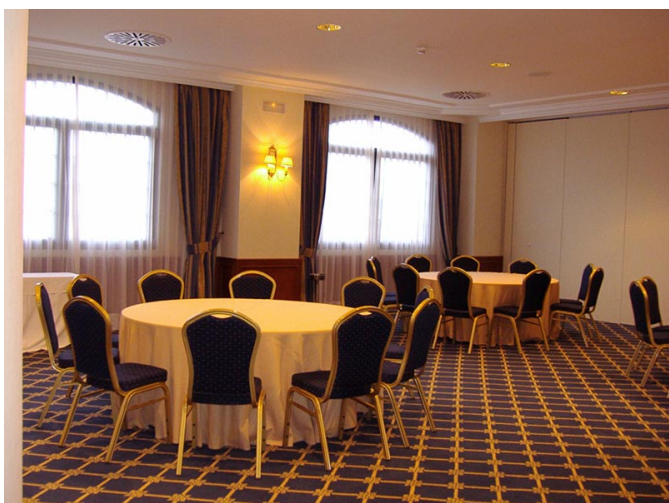
Salón comedor

- Están situados en la planta baja y el itinerario es accesible.
- Las puertas de acceso tiene un ancho libre de paso de 77 cm.
- Desde la entrada existe un área de mesas a las que se puede acceder sin desniveles. El ancho libre de paso entre las mismas es de 1,20 m.
- Las mesas de la cafetería tienen una altura de 74 cm. Bajo ellas hay un espacio libre inferior de 72 cm de altura, un ancho libre de 72 cm y un fondo libre de 34 cm.
- La barra tiene una altura de 1,12 m. Debajo no hay un espacio libre que permita la aproximación frontal de una persona con silla de ruedas.
- Las mesas del restaurante tienen una altura de 72 cm. Tienen un espacio libre inferior de 70 cm, un ancho libre de 1 m y un fondo libre de 1,80 m.

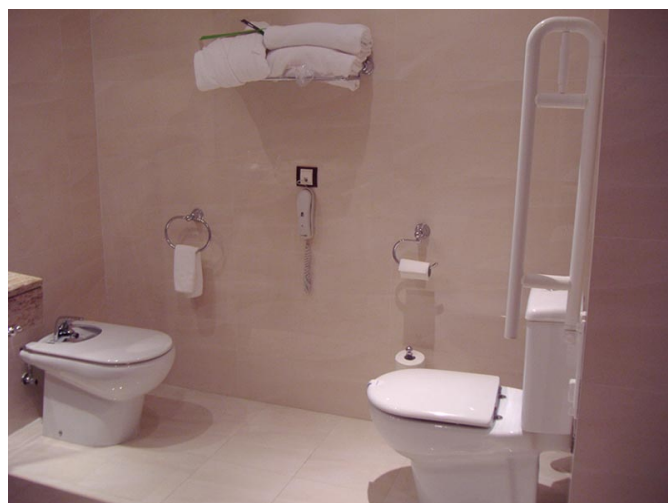
Aseo adaptado

- Está situado en la planta baja y el itinerario es accesible. Es una cabina independiente. Está señalizada con el Símbolo Internacional de Accesibilidad (SIA).
- La puerta tiene un ancho libre de paso de 1 m.
- En el interior existe un espacio libre de 1,70 m. de diámetro, en el que una persona con silla de ruedas puede realizar un giro de 360°.
- El lavabo tiene un espacio libre de 72 cm de altura y el fondo es de 39 cm. El grifo es monomando.
- La altura de los accesorios del lavabo y del borde inferior del espejo es de 80 cm.
- El inodoro está situado a una altura de 40 cm y el mecanismo de descarga está a 79 cm. El espacio de acercamiento al inodoro es solamente frontal y mide 1,50 m.
- Dispone de una barra de apoyo abatible en el lado izquierdo situada a una altura de 78 cm.
