## HOTEL II CASTILLAS (H\*\*\*\*)

-   **Dirección:** Avenida Juan Carlos I, 111.  
05004 Ávila (Ávila)
-   **Teléfono:** 920219237
-   **Web:** [www.hoteldoscastillas.com](http://www.hoteldoscastillas.com)

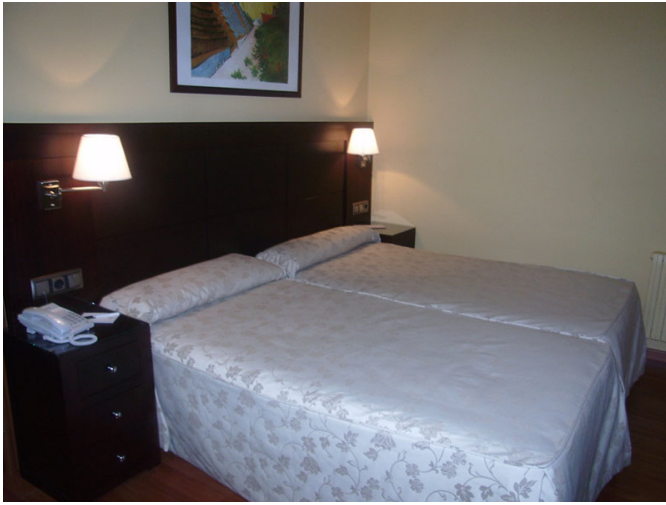
Habitación adaptada

- Nº habitaciones adaptadas: 2.
- Está situada en la planta baja y el itinerario es accesible.
- La puerta de entrada tiene un ancho libre de paso de 77 cm.
- En el dormitorio existe un espacio libre de 1,50 m de diámetro en el que se puede realizar un giro de 360° con la silla de ruedas. La distancia entre muebles en su parte más estrecha es de 88 cm.
- El dormitorio dispone de dos camas individuales unidas, tienen una altura de 54 cm y un espacio inferior libre. Se puede acceder a éstas por el lado derecho por un espacio de 1,60 m.
- El perchero del armario está fijo a una altura de 1,78 m.
- El interruptor de la luz está situado junto a la cama y el mecanismo de control de la temperatura está a 1,47 m de altura.

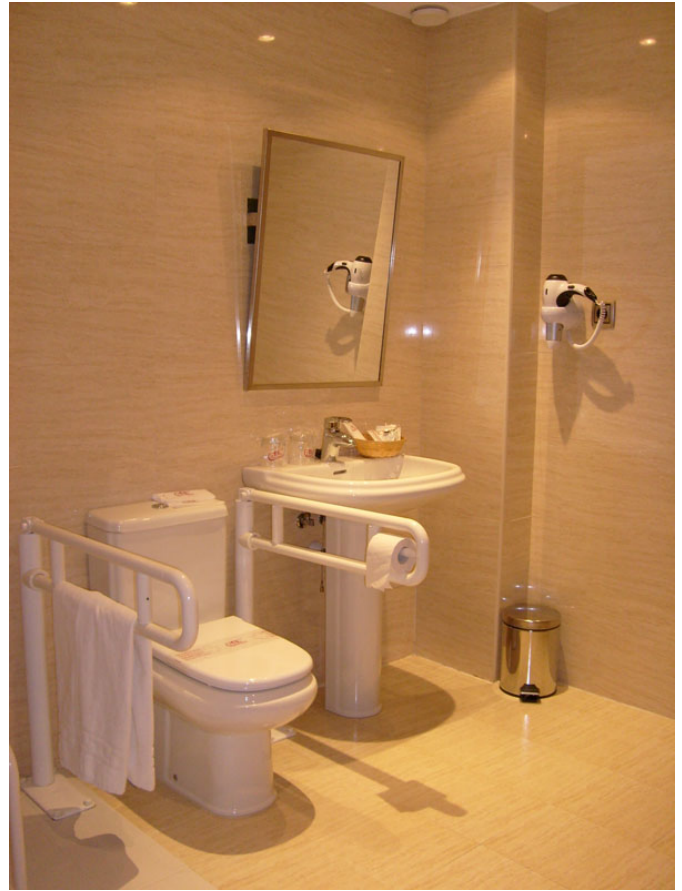
Aseo adaptado

- El lavabo tiene un espacio libre de 66 cm de alto y un fondo libre de 20 cm. El grifo es monomando.
- La altura del borde inferior del espejo es de 1,10 m y está inclinado. El resto de los accesorios del baño están ubicados a 1,10 m.

- El inodoro está situado a una altura de 42 cm y el mecanismo de descarga está a 74 cm. Tiene un espacio de acercamiento por el lado derecho de 1,25 m que permite la transferencia desde la silla de ruedas. También hay un espacio libre frontal de 1,50 m.

- El inodoro dispone de una barra abatible a cada lado, situadas a una altura de 75 cm y con una separación entre ambas de 71 cm.
- El suelo de la ducha es continuo con el recinto y es antideslizante. Delante hay un espacio libre de 1,20 m que permite el acceso. Dispone de una barra de apoyo horizontal situada a una altura de 92 cm y otra vertical, a una altura de 93 cm. Dispone de silla de ducha.

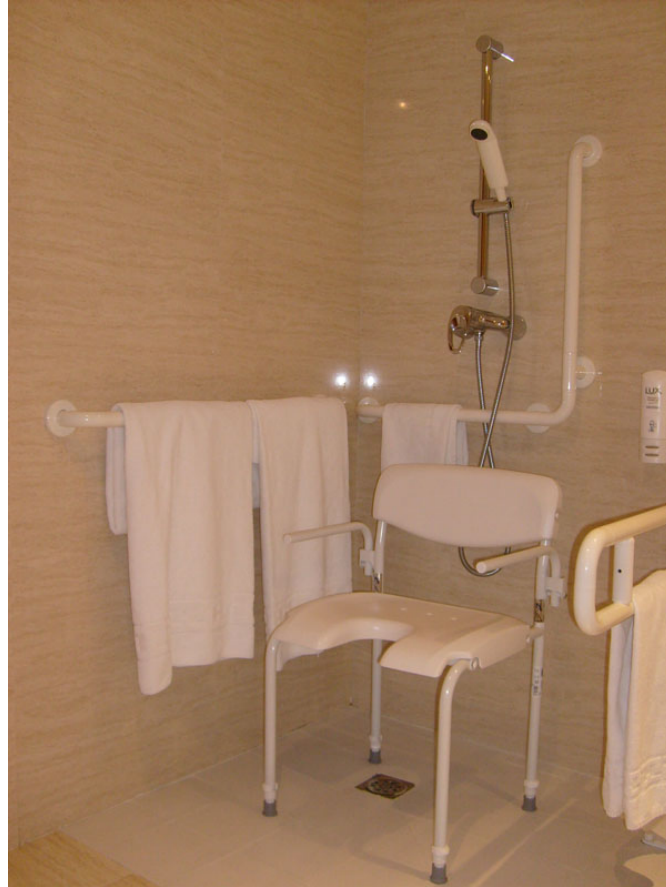
Ducha adaptada

- La altura del grifo es de 1,13 m y es monomando.
