HOTEL LAS LEYENDAS (H***)

Información General

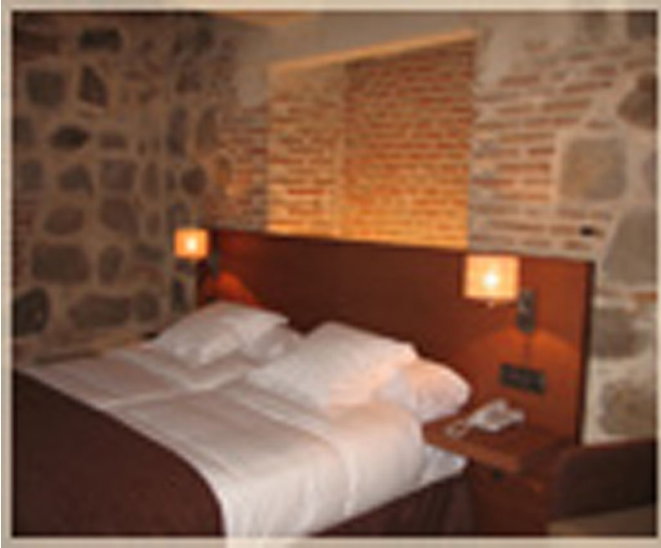
Habitación adaptada

- Nº de habitaciones adaptadas: 1.
- Está situada en la planta baja y el itinerario es accesible.
- La puerta tiene un ancho libre de paso de 90 cm.
- En el dormitorio existe un espacio libre en el que se puede realizar un giro de 360° con la silla de ruedas. La distancia entre muebles en su parte más estrecha es de 88 cm.
- Hay dos camas unidas y tienen una altura de 53 cm. Se puede acceder a éstas por el lado derecho por un espacio de 1,50 m.
- Las luces y enchufes están situados junto a la cama y los mecanismos de climatización se manipulan con un mando a distancia.
- El armario es de fácil apertura. El perchero es abatible.

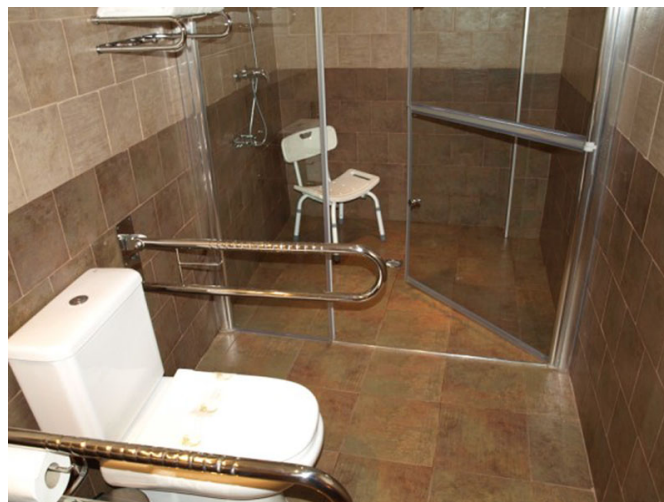
Aseo adaptado

- Está situado en la planta baja y el itinerario es accesible. Hay una rampa de acceso de 99 cm de longitud, 1,30 m de ancho y una inclinación del 14%.

- La puerta general y de la cabina adaptada son correderas y tienen un ancho libre de paso de 82 cm. En el interior del aseo se puede inscribir una circunferencia de 1,50 m de diámetro frente al lavabo.

- El lavabo tiene un espacio libre inferior de 78 cm y un fondo de 30 cm. La grifería es monomando.
- Los accesorios del baño se encuentran a una altura de entre 1,08 y 1,35 m y el borde inferior del espejo a 1 m.

- La altura del asiento del inodoro es de 40 cm y el mecanismo de descarga está a 77 cm. Tiene un espacio de acceso por el lado izquierdo de 1 m y otro frontal de 1,20 m.

- Dispone de una barra abatible en el lado del acercamiento y de una barra fija en el lado contrario. Están a una altura de 74 cm y hay una separación entre ambas de 80 cm.
