HOTEL RESIDENCIA LAS MORADAS (HR***)

Información General

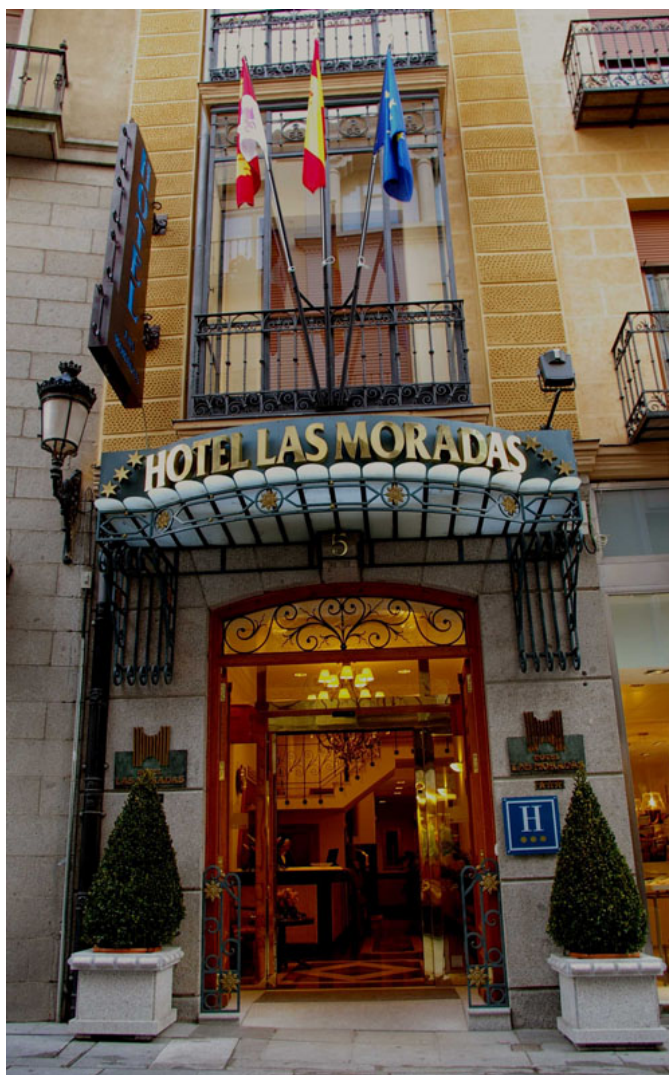
- El acceso al establecimiento está situado en una calle amplia, llana y peatonal.

- No hay escalones que dificulten el paso, pero existe un desnivel con una pendiente del 12%, que no está señalizado tacto-visualmente.
- La puerta es acristalada, automática y tiene un ancho libre de paso de 1,31 m. Está señalizada con el logotipo del establecimiento pero no presenta contraste cromático con el fondo.
- El mostrador de atención al público está a 1,12 m de altura y no permite la aproximación frontal de un usuario en silla de ruedas.

Fachada principal del hotel

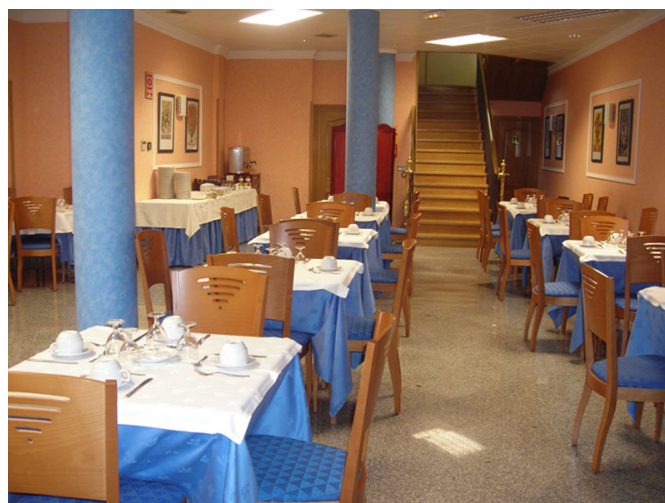
Zona de comedor

- Están situados en la planta baja y el itinerario es accesible. Se accede por un hueco de paso de 1,20 m.
- Desde la entrada existe un área de mesas a las que se puede acceder sin desniveles. El ancho libre de paso entre mesas es de 1,20 m.
- Las mesas tienen una altura de 75 cm. Bajo la mesa existe un espacio libre inferior de 72 cm de alto, 34 cm de fondo y 72 cm ancho.
- La barra de la cafetería está situada a una altura de 1,12 m.

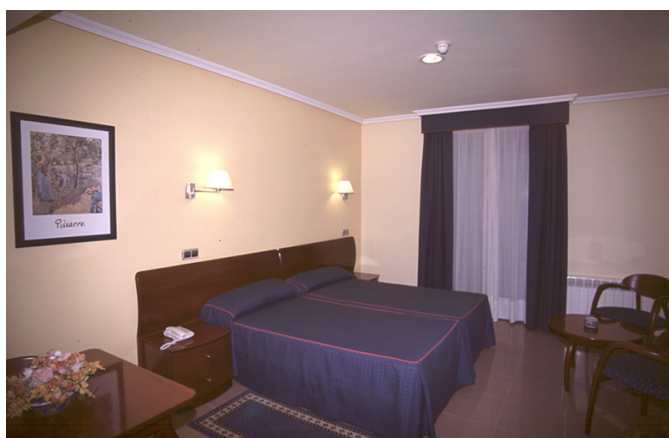
Habitación adaptada

- Nº de habitaciones adaptadas: 1.
- Está situada en la 1ª planta y el itinerario es accesible utilizando el ascensor.
- La puerta tiene un ancho libre de paso de 80 cm.
- En el dormitorio existe un espacio libre de giro de 1,30 m de diámetro.
- Hay dos camas unidas y tienen una altura de 56 cm. Se puede acceder a éstas por el lado derecho por un espacio libre de 1,20 m.
- El interruptor de la luz y los enchufes están situados junto a la cama y el mecanismo de control de la temperatura está a 1,10 m de altura.
- El armario tiene el perchero fijo a una altura de 1,65 m.

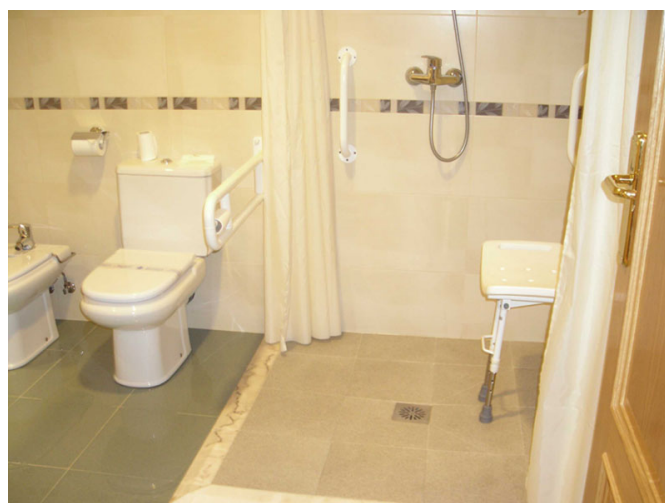
Aseo adaptado

- La puerta tiene un ancho libre de paso de 80 cm.
- En el interior existe un espacio libre en el que una persona con silla de ruedas puede realizar un giro de 360º.

- El inodoro está situado a una altura de 42 cm y el mecanismo de descarga está a 76 cm. Tiene un espacio de acercamiento frontal de 1,50 m.
- Dispone de una barra abatible en el lado izquierdo a una altura de 79 cm.

- Bajo el lavabo hay un espacio libre de 69 cm de alto y un fondo de 35 cm. La grifería es monomando.
- La ducha presenta una ceja de 1,5 cm y el suelo es antideslizante.

- El hueco de paso para acceder a la ducha por el frente es de 1,06 m y por el lado derecho es de 1,20 m.
- Disponen de un asiento abatible anclado a la pared, cuyas dimensiones son de 48 cm de ancho, 30 cm de fondo y está a una altura de 50 cm. Hay dos barras de apoyo verticales situadas a ambos lados de la grifería a una altura de 95 cm.

- La grifería es monomando y está situada en pared accesible a una altura de 1,14 m.
- Los accesorios del baño están situados a una altura de entre 84 cm y 1,34 m y la altura del borde inferior del espejo es de 1 m.
