RESTAURANTE REYES CATÓLICOS

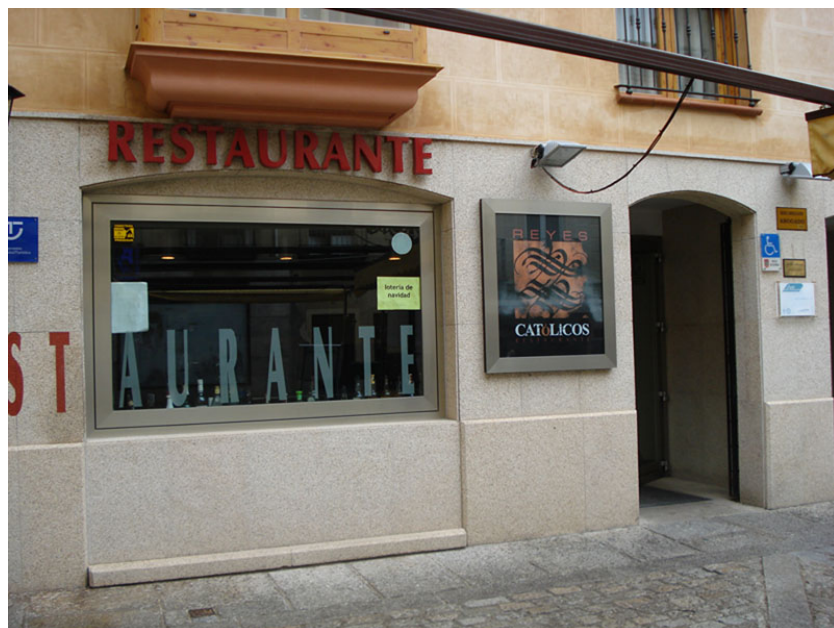
Fachada y acceso al establecimiento

- La zona de entrada al restaurante es accesible, sin desniveles ni escalones aislados.
- La puerta principal es de vidrio, abre hacia fuera y tiene un ancho libre de paso de 94 cm. No está señalizada con franjas de color que faciliten su detección.
- Existe un felpudo fijo en toda su superficie.
- En el interior hay una rampa de acceso de 4,48 m de longitud, 1,12 m de ancho y una pendiente del 10,5%. El pavimento es antideslizante, homogéneo y con zócalo de protección a ambos lados.

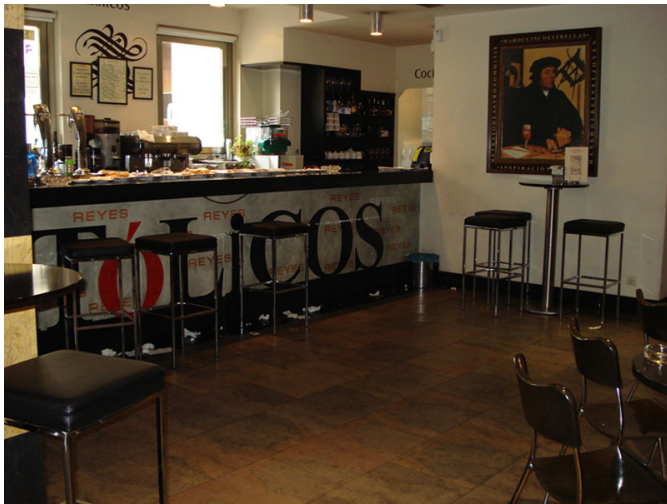
- El itinerario desde la entrada hasta la barra es accesible a través de la rampa de acceso anteriormente descrita.
- La barra del bar no es de doble una altura y carece de espacio que permita la aproximación de un usuario de silla de ruedas.
- En la zona de la barra se han colocado mesas redondas con pata central, que permiten la aproximación frontal de una persona en silla de ruedas.

Barra del bar

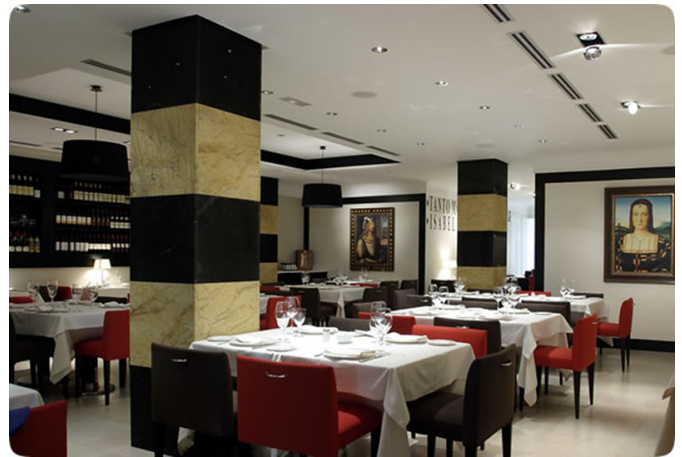
- El itinerario desde la entrada hasta el comedor es accesible.
- Dispone de espacio suficiente para que una persona en silla de ruedas pueda realizar un giro de 360° y entre las mesas hay un área libre de paso mayor a 1,20 m.
- Las mesas del restaurante son rectangulares y cuadradas, de cuatro patas. Todas son móviles, con unas dimensiones óptimas que permiten la aproximación frontal de una persona en silla de ruedas.
- El suelo es homogéneo, sin huecos ni escalones aislados.

Vista del comedor

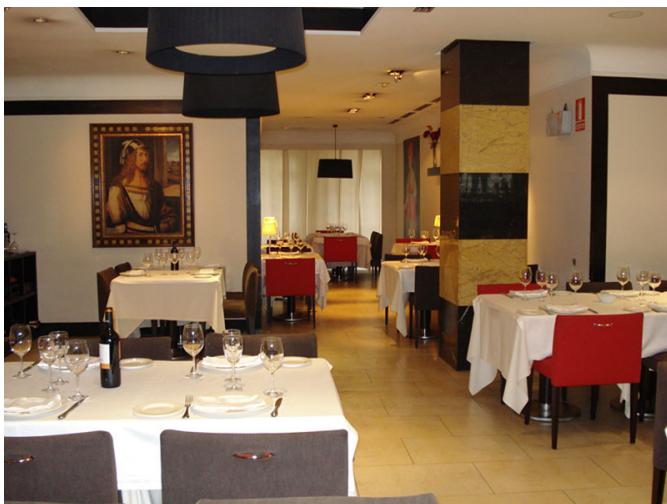
Vista del comedor

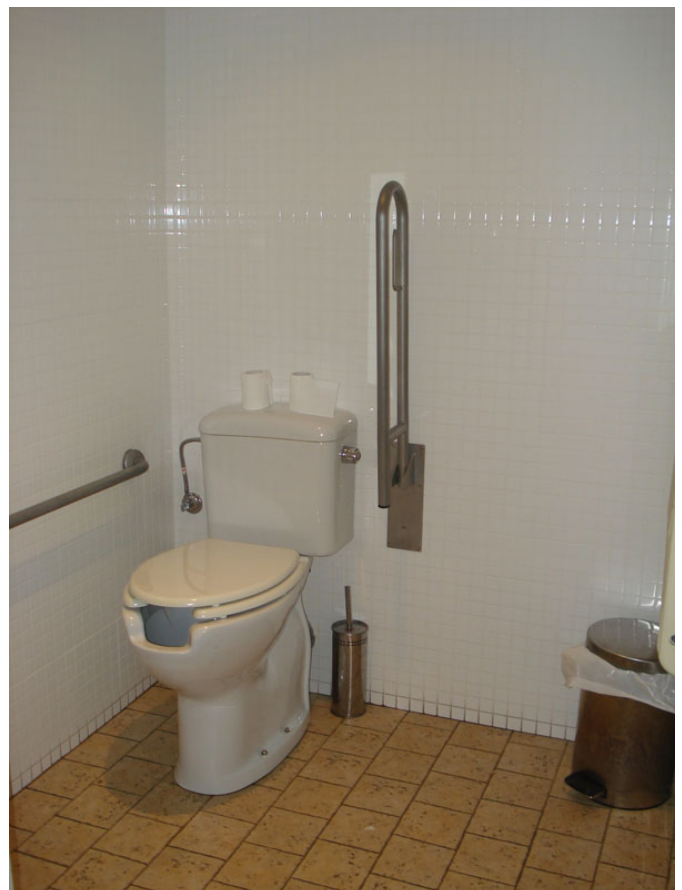
- La puerta abre hacia fuera y mide 80 cm. El pomo de la puerta es tipo palanca y está situado a una altura de 1 m. El cerrojo puede abrirse desde el exterior en caso de emergencia.

- Dentro de la cabina existe un espacio libre de giro de 1,50 m de diámetro frente a los aparatos sanitarios.
- El inodoro está situado a una altura de 51 cm y el mecanismo de descarga a 77 cm. Existe un espacio de acercamiento al inodoro frontal mayor a 1,20 m y un espacio lateral izquierdo de 98 cm que permite la transferencia desde la silla de ruedas.

- El inodoro dispone de 2 barras de apoyo; una abatible en el lado de acercamiento y otra fija en el lado contrario. Ambas barras tienen una altura de entre 55 - 60 cm y una separación entre ellas de 63 cm.

- El lavabo permite la aproximación frontal de personas en silla de ruedas. Tiene una altura libre inferior de 73 cm y un fondo libre de 20 cm. El grifo es automático.

- La altura del borde inferior del espejo es de 1,04 m y los accesorios del aseo están situados a una altura de entre 93 cm - 1,20 m.

Aseo adaptado
