## RESTAURANTE PLAÇA DE LA FONT

-   **Dirección:** Plaça de la Font, 26  
43003 Tarragona (Tarragona)
-   **Teléfono:** 977246134
-   **Web:** [www.hotelpdelafont.com](http://www.hotelpdelafont.com)

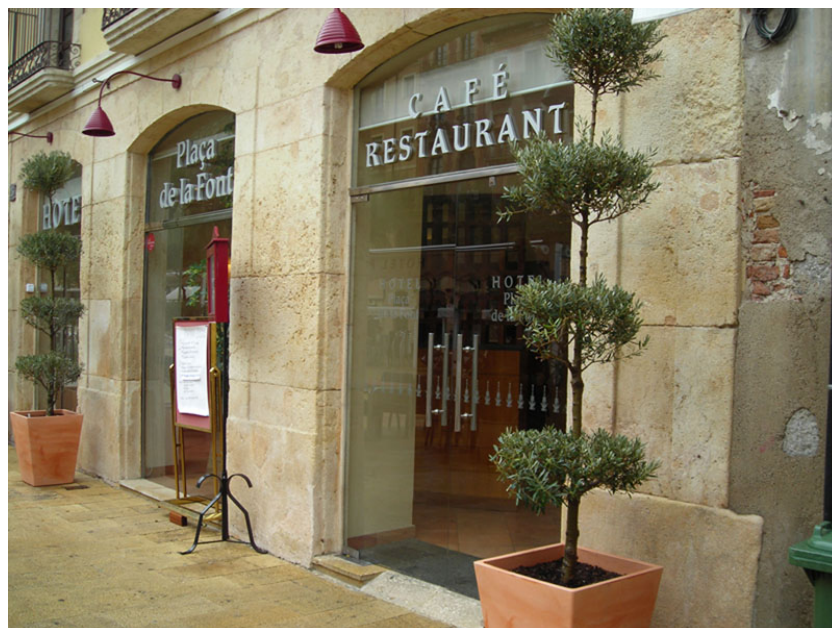
Fachada y acceso al local

- La entrada al restaurante es accesible a través de una rampa frente a la puerta, de 21 cm de longitud y una inclinación del 40,4%.
- La puerta de entrada es de vidrio, de apertura manual, de doble hoja y abre hacia ambos lados. Tiene un ancho libre de paso de 90 cm cada hoja. Cuenta con una señalización de alto contraste que permite

identificarla.

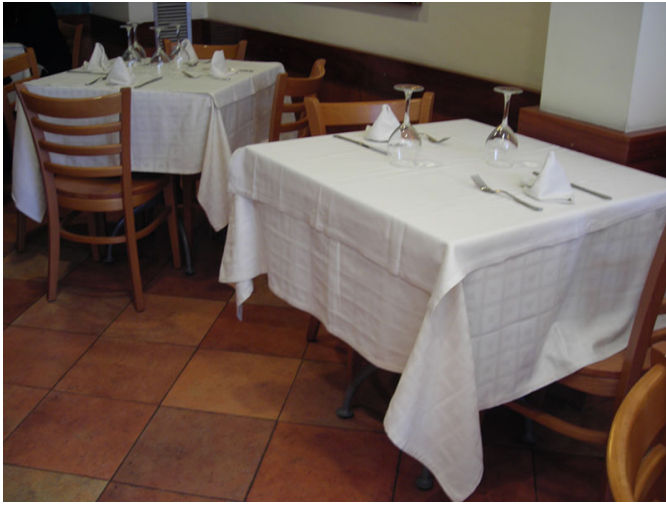
- El itinerario desde la entrada hasta el salón comedor es accesible. No hay escalones o huecos de pasos estrechos que dificulten el acceso.
- El salón dispone de espacio suficiente para que una persona en silla de ruedas realice un giro de 360° y entre las mesas hay un ancho libre de paso de 90 cm.
- Las mesas del comedor son cuadradas, de pata central y todas tienen una altura de 78 cm. Bajo las mesas hay un espacio libre de aproximación de 73,5 cm de altura, 80 cm de ancho y 40 cm de fondo.

Vista del salón comedor

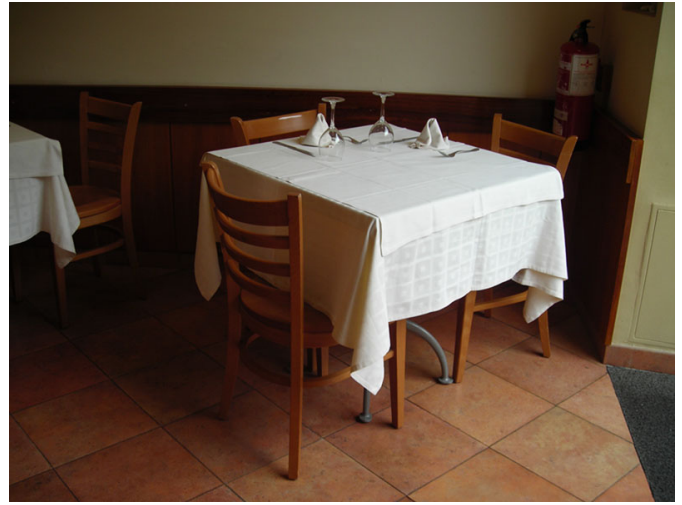
Mesa del comedor

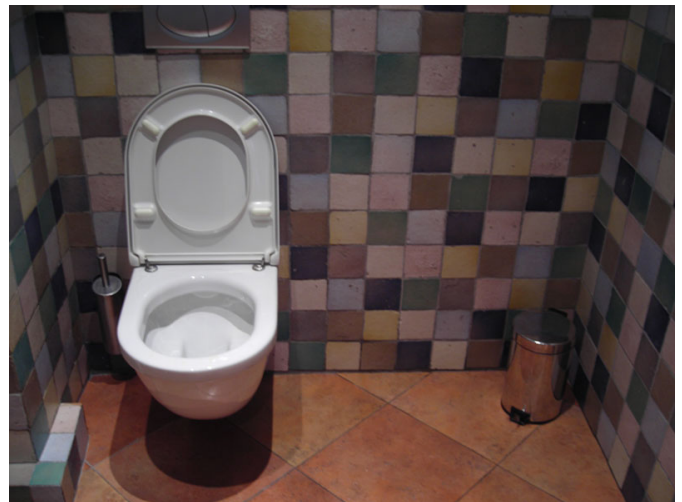
- La puerta abre hacia fuera y mide 78 cm. La manilla de la puerta es tipo palanca de fácil apertura y está ubicada a una altura de 1,05 m.
- Dentro de la cabina existe un espacio libre de giro de 1,50 m de diámetro frente a los aparatos sanitarios.
- El inodoro está situado a una altura de 43 cm y el mecanismo de descarga a 1,03 m. Tiene un espacio libre de aproximación por el lado izquierdo de 83 cm de ancho que permite la transferencia desde la silla de ruedas.
- No dispone de barras de apoyo.
- El lavabo permite la aproximación frontal de personas en silla de ruedas. El espacio libre inferior es de 81,5 cm de altura y el fondo libre de más de 60 cm. El grifo es monomando.
- La altura del borde inferior del espejo es de 1,15 m y los accesorios del lavabo están situados a una altura de entre 93 cm y 1,24 m.

Aseo adaptado
