HOTEL BARCELÓ V CENTENARIO (H****)

Dirección: Manuel Pacheco, s/n.
Urbanización Castellanos
10005 Cáceres (Cáceres)

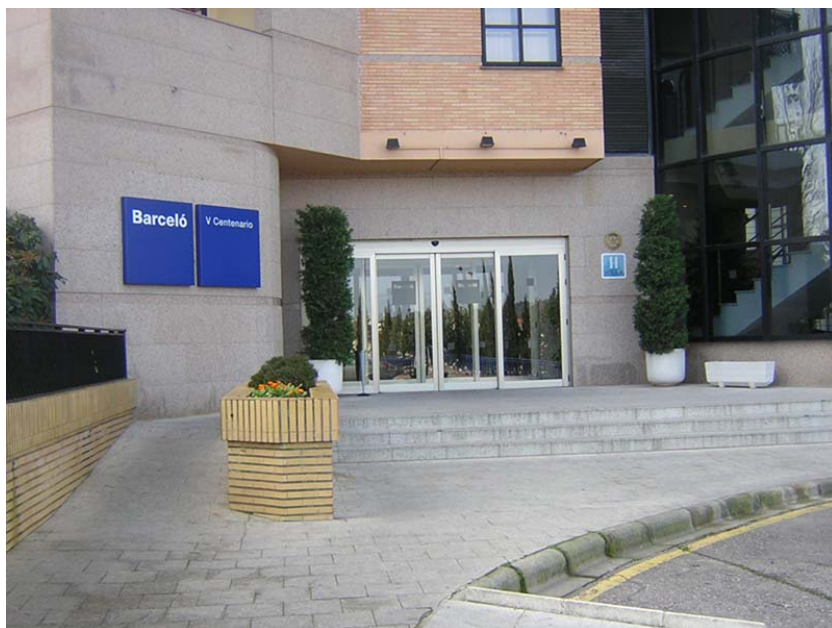
Entrada principal con rampa de acceso

- La calle de acceso es llana, amplia y despejada de obstáculos.
- En la entrada principal hay 3 escalones aislados (de 16 cm) con una rampa alternativa que tiene 3 m. de longitud y una inclinación del 10,5%.

- Los escalones aislados y rampa alternativa, están sin señalización tacto-visual y sin pasamanos.
- La puerta es automática y mide > 120 cm. Además hay otra contigua manual.

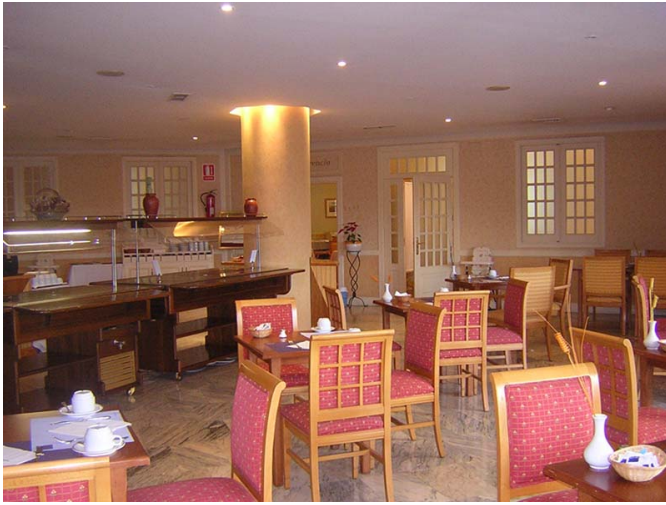
Zona de comedor

- Situado en planta -1 con itinerario accesible.
- La puerta tiene un ancho libre de 1 m y es de doble hoja.
- Las mesas tienen una altura de 75 cm, un espacio libre inferior de 67 cm y un ancho y un fondo de 68 cm.
- Las barras del buffet tienen una altura de 90 cm.

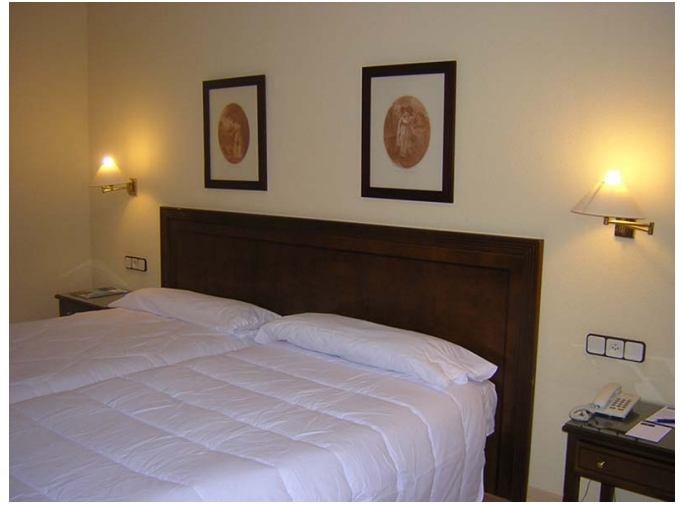
Dormitorio adaptado

- Se puede acceder a la planta usando el ascensor. En el itinerario no hay escalones o desniveles que dificulten el paso.
- La puerta mide 77 cm y en el interior se puede inscribir un giro de 1,50 m.
- La altura de la cama es de 52 cm y tiene dos lados de acceso > 1 m.
- Los mecanismos de climatización se encuentran a una altura de 1,44 m.
- El perchero del armario se encuentra a una altura de 2 m.

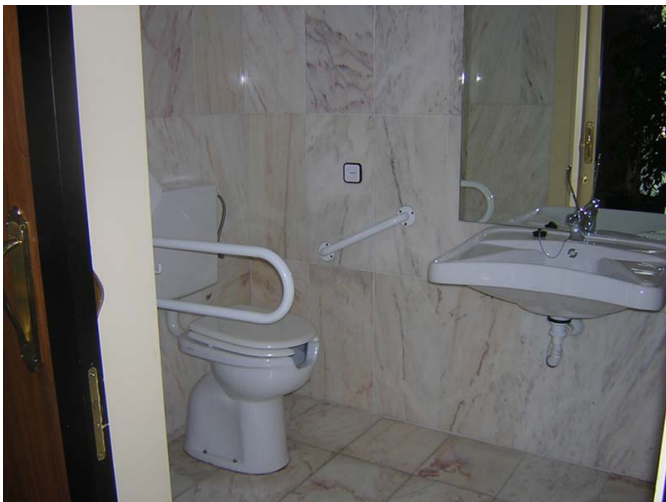
Aseo adaptado

- La puerta mide 66 cm y abre hacia el interior. Dentro se puede inscribir un giro de 1,50 m.
- El inodoro está situado a una altura de 42 cm y los mecanismos de descarga a 92 cm. Tiene un lado de transferencia (derecho) con un espacio libre > 120 cm y una barra abatible en el lado izquierdo a una altura de 83 cm.
- La altura libre inferior del lavabo es de 60 cm y la del fondo es de 55 cm.
- La altura del borde inferior del espejo es de 92cm y la de los accesorios del lavabo de 80cm.
- La bañera tiene el borde superior a una altura de 49 cm y un asiento de transferencia de 60 por 30 cm con respaldo.
- Hay una barra de soporte horizontal ubicada a una altura de 72 - 62 cm y la grifería se encuentra en pared accesible, a una altura de 62 cm.

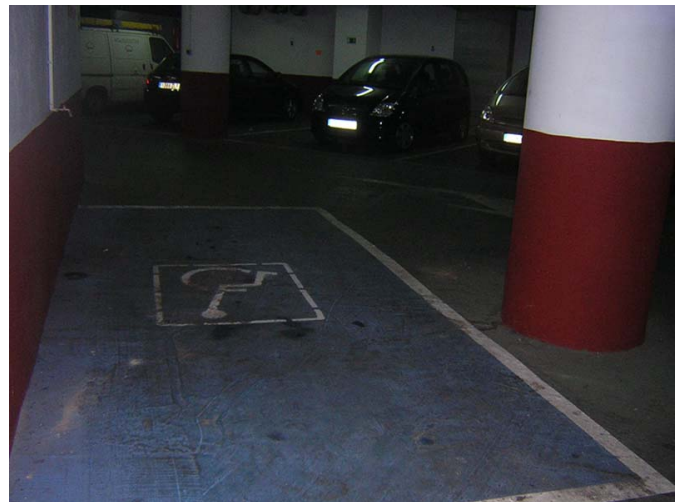
Zona de aparcamiento reservado

- Hay tres plazas de garaje reservadas a personas con movilidad reducida.
- Una está en el exterior del edificio, junto a la puerta del hotel, con itinerario accesible. Mide 3 m de ancho y 4,7 m de longitud. Está adecuadamente señalizada con un símbolo de accesibilidad horizontal y vertical.

- Las otras dos están situadas en las plantas -1 y -2 con itinerarios accesibles. El ancho de las plazas es de 3 m y el largo es de 4,7 m. Tienen un área de acercamiento de 50 cm y de más 1,20 m respectivamente. Están señalizadas con el símbolo de accesibilidad en el suelo.
