HOTEL RECOLETOS COCO (H****)

Dirección: Avda. Agustinos Recoletos

Información General

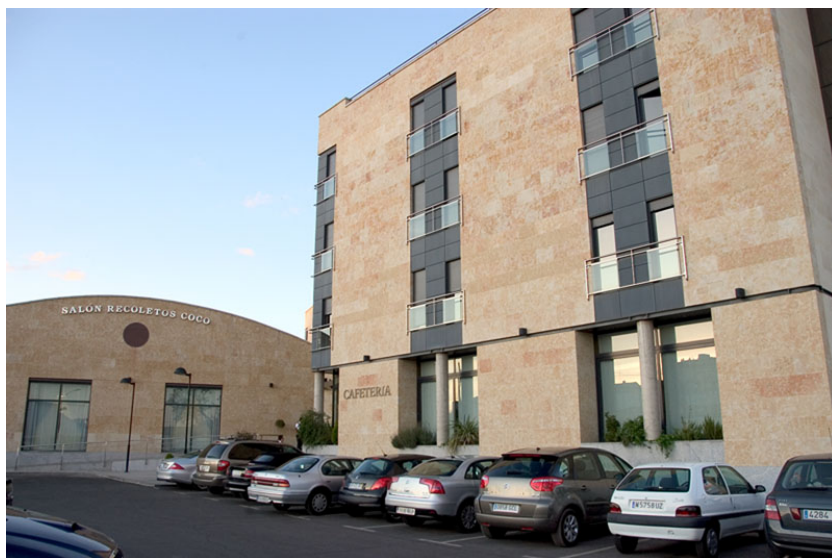
Fachada del edificio del hotel

- El hotel está ubicado en un recinto privado. La calle es amplia, llana y está despejada de obstáculos.
- La entrada principal tiene 2 escalones de 16 cm, con una rampa alternativa de más de 6 m de longitud y una pendiente del 6,9%. Estos elementos no están señalizados tacto-visualmente pero disponen de pasamanos.

- En la entrada al edificio hay dos puertas contiguas automáticas de vidrio, con un ancho libre de paso de 1,99 m. No están señalizadas con dos bandas de color, sólo tiene el logotipo del hotel, que no presenta suficiente contraste.

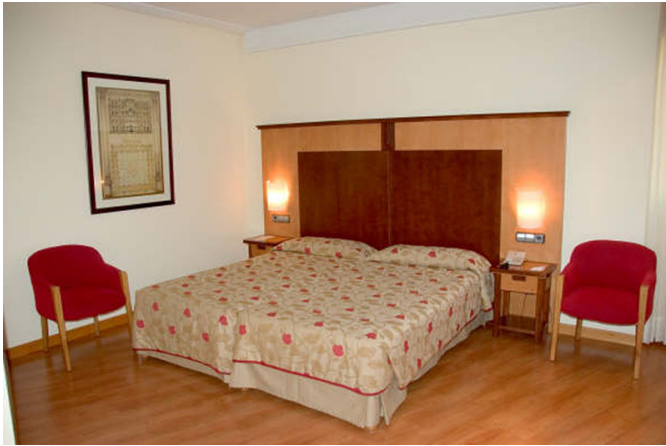
- Nº habitaciones accesibles: 3.
- Está situada en la 1ª planta y el itinerario es accesible utilizando el ascensor.
- La puerta de entrada tiene un ancho libre de paso de 76 cm.
- En el dormitorio existe un espacio libre en el que se puede realizar un giro de 360° con la silla de ruedas. La distancia entre muebles en su parte más estrecha es de 80 cm.
- La cama tiene una altura de 51 cm y un espacio inferior libre. Se puede acceder a ésta por el lateral derecho, por un espacio de 80 cm y por el izquierdo, por un espacio superior a 1,20 m.
- Las puertas de los armarios son abatibles y fáciles de manipular. El perchero está ubicado a una altura de 1,84 m.

Habitación adaptada

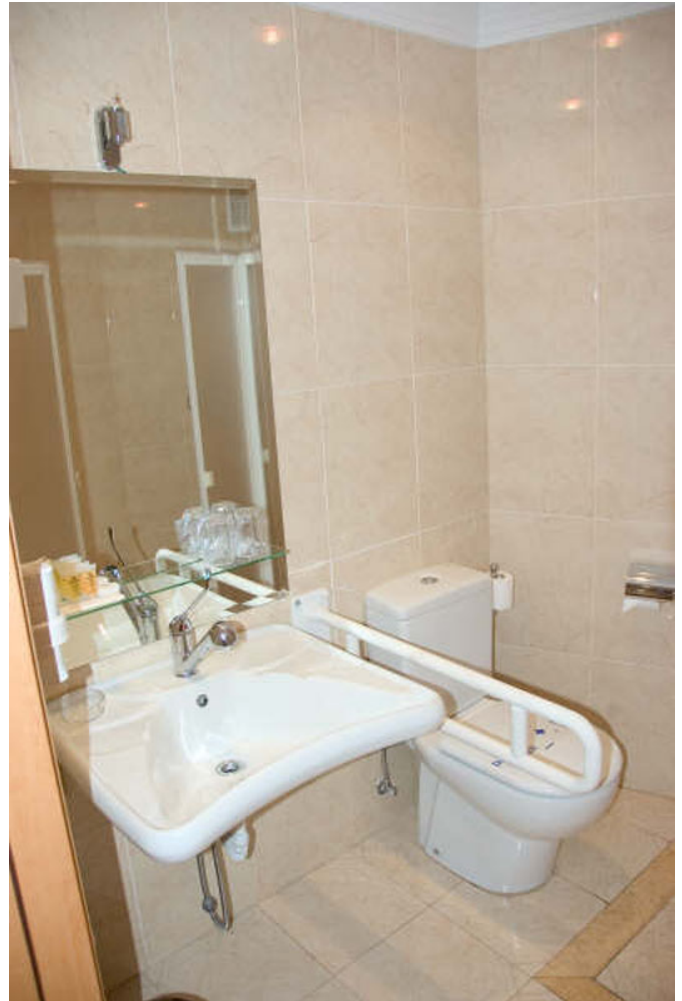
- Está situado en la planta baja y el itinerario es accesible.
- La puerta tiene el Símbolo Internacional de Accesibilidad (SIA), abre hacia el exterior y tiene un ancho libre de paso de 78 cm.
- Dentro de la cabina puede inscribirse un círculo de 1,50 m de diámetro.
- El lavabo dispone de un espacio libre inferior de 68 cm y un fondo libre de 55 cm. La grifería es monomando.
- Los accesorios del aseo están a una altura de 90 cm y el borde inferior del espejo está a 1,04 m.
- El inodoro tiene una altura de 42 cm y el mecanismo de descarga es de presión y está a 79 cm de altura. Tiene un espacio libre de aproximación frontal > 1,20 m.
- Dispone de 2 barras de apoyo abatibles a ambos lados, situadas a una altura de 80 cm y con una separación entre ambas de 80 cm.

Aseo adaptado
