## PLAYA DE TALAMANCA

Puesto de cruz roja y zona de sombra

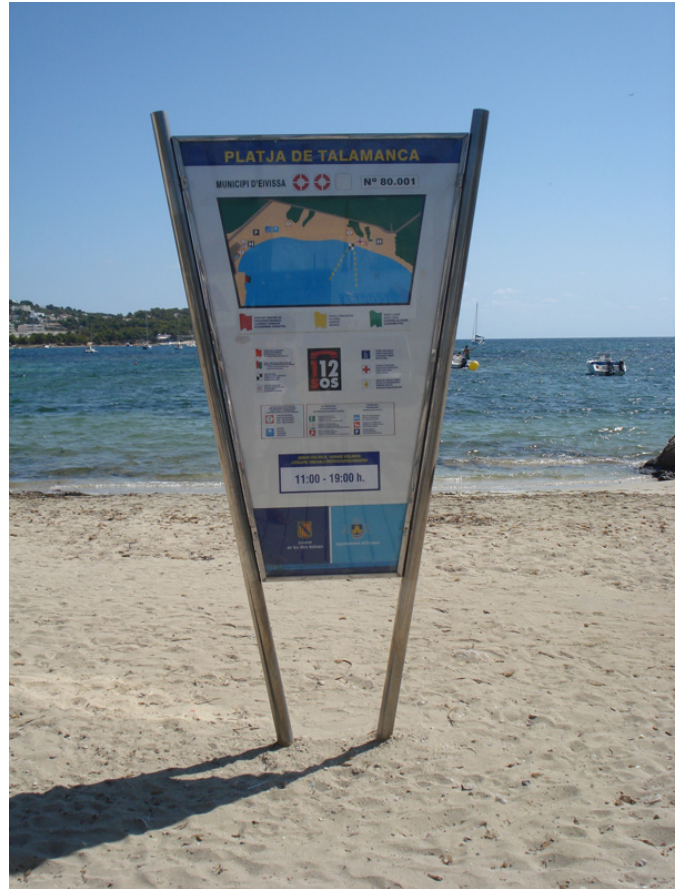
Cartel con información en la playa

- En los accesos a la playa hay paneles informativos que indican la ubicación de los servicios disponibles.

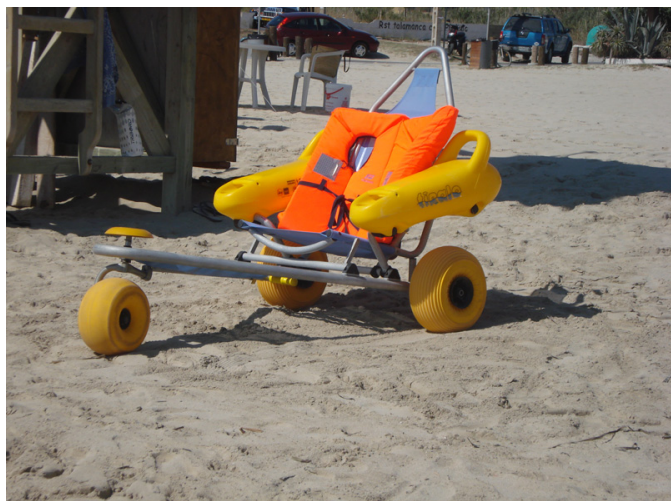
Silla anfibia para baños en la playa

- Nadie en la playa sabe lengua de signos para personas sordas.
- Puedes entrar con perro de asistencia.
- Hay una silla anfibia para que las personas con movilidad reducida puedan bañarse en el mar. Reserva la silla en el puesto de los socorristas.
- La Cruz Roja también tiene silla anfibia y acompañamiento en el baño para personas con movilidad reducida.
- La playa tiene un sistema de ayuda al baño para personas ciegas y con discapacidad visual. La persona recibe una pulsera que le avisa de lo lejos que entra en el agua. Reserva la pulsera en el puesto de los socorristas.

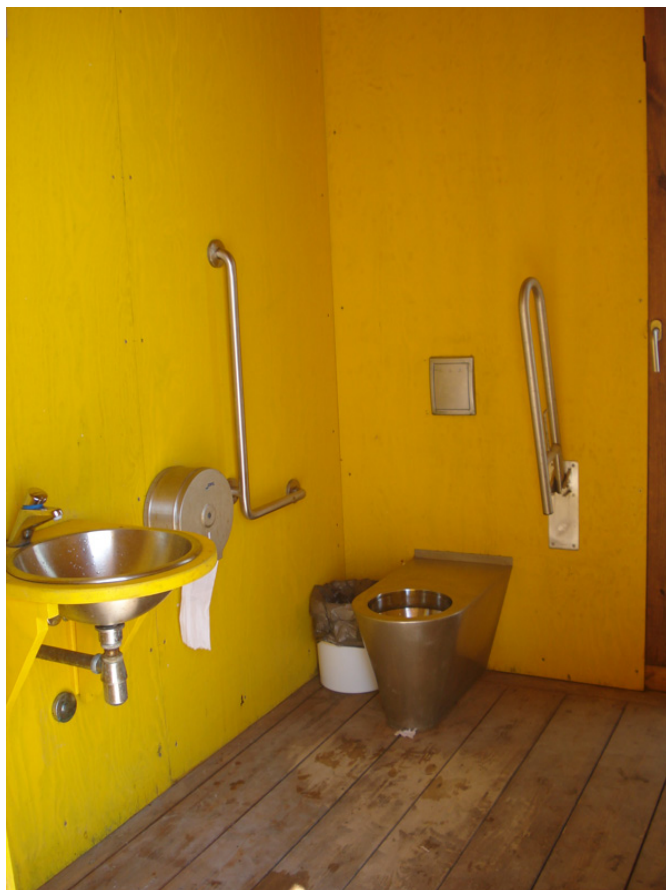
Aseo adaptado

- La playa dispone de 2 cabinas de aseo adaptadas, una para caballeros y otra para señoras, y el itinerario es accesible. Se accede a éstas desde la arena, a través de una plataforma de madera. No están señalizadas con el Símbolo Internacional de Accesibilidad (SIA).

- Las puertas de las cabinas abren hacia el exterior y miden 1 m de ancho. No tienen cerrojo.
- En el interior existe un espacio libre de giro de más de 1,50 m de diámetro.

- El inodoro tiene un espacio libre de acercamiento por el lado izquierdo de 1,60 m de ancho. El asiento está a una altura de 39 cm y el mecanismo de descarga a 90 cm.
- Tiene una barra de apoyo fija en el lado derecho y otra abatible en el izquierdo, colocadas a 52 y 70 cm de altura y con una separación entre ambas de 72 cm.

- La cabina dispone de un lavabo que tiene debajo un espacio libre de 82 cm de alto y 52 cm de fondo que permite la aproximación frontal con la silla de ruedas. El grifo es de activación por presión.
- No tiene espejo ni accesorios de lavabo (jaboneras, secadores, etc.).

- Las puertas de las cabinas de los aseos no tienen un sistema de cierre con una señal visual de "ocupado o libre" ni una banda libre inferior que permita ver si hay alguien en su interior.
