RESTAURANTE EL BISTRO MENÚ

**Dirección:** C/ Vicente Serra Orvay 49
07800 Ibiza (Islas Baleares)
-

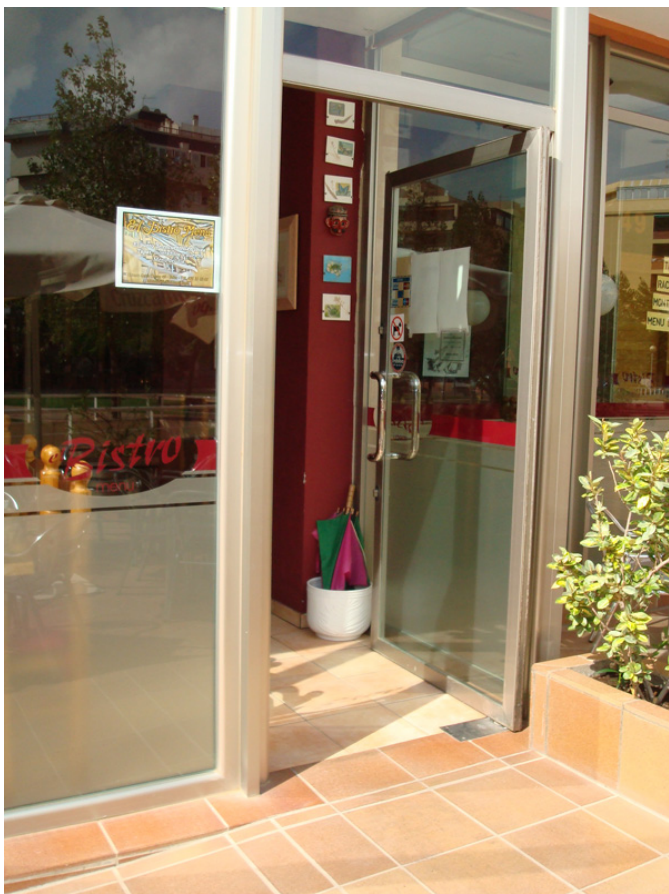
- La entrada al restaurante es accesible a través de una rampa exterior de 3,10 m de longitud, 1,02 m de ancho y una inclinación del 6,9%. Carece de zócalo de protección y de pasamanos.
- La puerta principal es de apertura manual, acristalada, abre hacia el interior y tiene un ancho libre de paso de 90 cm. Está señalizada por el logotipo y con una franja a una altura de 1 m, de color contrastado que facilita su detección. Permanece siempre abierta en horario de atención al público.

Acceso al establecimiento

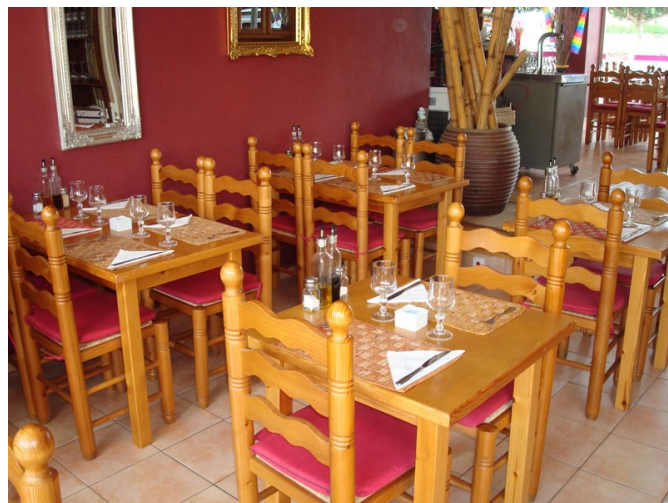
- El establecimiento consta de 2 salones comedores.
- El principal está situado en la planta baja y el itinerario es accesible.
- Disponen de espacio suficiente para que una persona circule en silla de ruedas.
- Las mesas del restaurante son cuadradas y rectangulares, de 4 patas y móviles. Las rectangulares tienen una altura de 75 cm. Bajo la mesa hay un espacio libre de aproximación de 65 cm de altura, 85 cm de ancho y 69 cm de fondo.

Vista del comedor

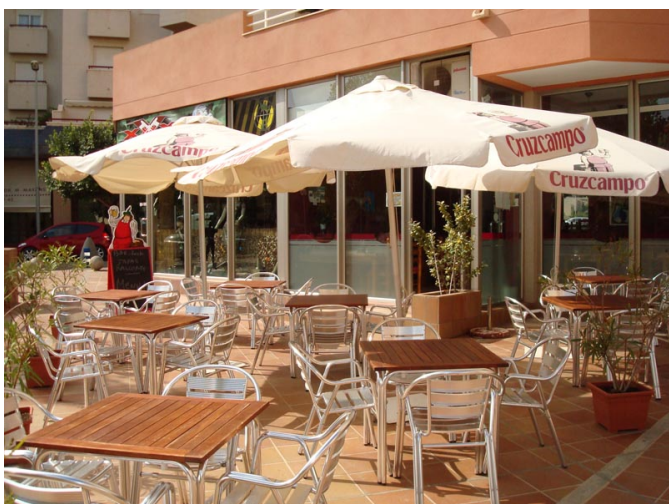
- El restaurante tiene una terraza en el exterior frente a la rampa de acceso y el itinerario es accesible.
- Dispone de espacio suficiente para que una persona en silla de ruedas realice un giro de 360° y entre las mesas hay un ancho libre de paso mayor de 1,20 m.
- Las mesas tienen similares características que las del salón comedor.

- El pavimento de la terraza es homogéneo y antideslizante.
- No existen escalones aislados o desniveles.
- La pizarra en la que se escribe el menú se ha colgado de una columna y constituye un elemento volado contra el que se puede golpear una persona con discapacidad visual.

Terraza exterior

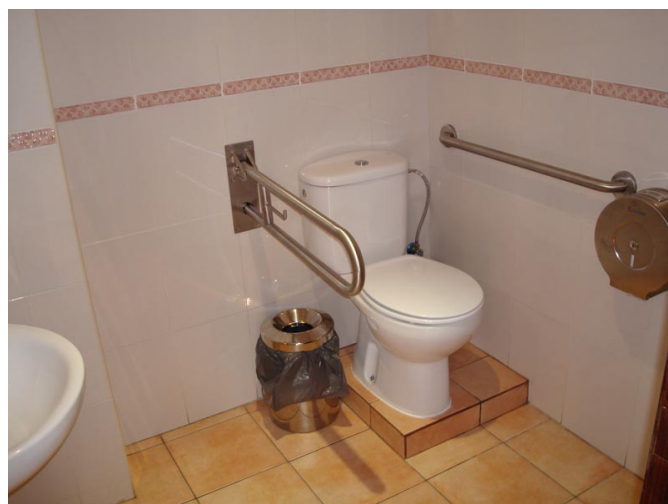
- La puerta es corredera, de fácil apertura y tiene un ancho libre de paso de 70 cm.
- Dentro de la cabina existe un espacio libre de giro de 1,50 m de diámetro frente a los aparatos sanitarios.
- El inodoro dispone de 2 barras de apoyo, una abatible en el lado derecho y otra fija en el lado izquierdo, situadas a una altura de entre 73 y 90 cm, y con una separación entre ellas de 68 cm.
- El lavabo está a una altura de 81 cm. Bajo el mismo existe un espacio libre inferior de 76 cm y un fondo de 20 cm. El grifo es monomando.
- La altura del borde inferior del espejo es de 1,32 m y los accesorios del aseo están situados a una altura de entre 1 - 1,30 m.

Aseo adaptado
