# RESTAURANTE ATRIO

Restauración — Restaurantes

PREDIF Técnico 3 03/04/2018

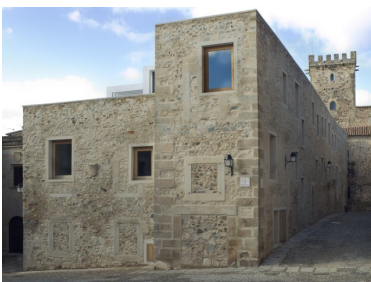
## Entrada

Acceso: Sin desniveles

La entrada analizada es: La principal

Ancho de paso de la puerta de entrada: Mayor o igual que 78 cm

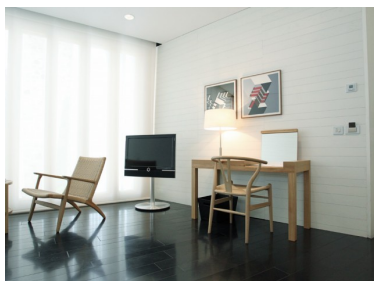
## Circulación interior

Circulación con silla de ruedas: Total

Iluminación adecuada: Sí

✓ Sin elementos que puedan suponer un obstáculo a personas con discapacidad visual

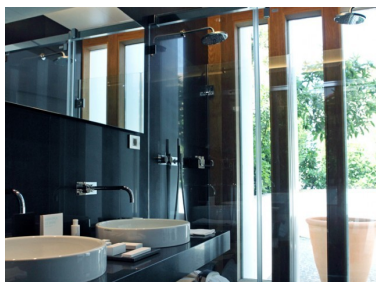
✓ Aseo para PMR

Acceso sin desniveles: Sí

Ancho de paso de la puerta: Mayor o igual que 78 cm

Apertura de la puerta: Hacia el exterior

Espacio libre de giro mayor o igual que 150 cm de diámetro: Sí

Espacio libre de transferencia lateral al inodoro: Sí

El espacio es mayor o igual que 80 cm: Lado izquierdo, lado derecho

Altura del asiento del inodoro: Estándar (entre 40 y 45 cm)

Tiene barra(s) de apoyo: Sí

Barras de apoyo del inodoro: Lado izquierdo, lado derecho

Las barras del lado izquierdo son: Abatibles

Las barras del lado derecho son: Abatibles

Lavabo: Con grifo monomando
