Restaurante Can Caus

Restauración — Restaurantes

La información sobre la accesibilidad de este recurso turístico ha sido proporcionada por los usuarios

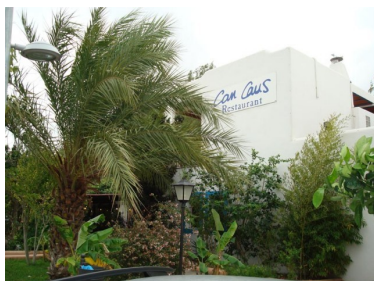
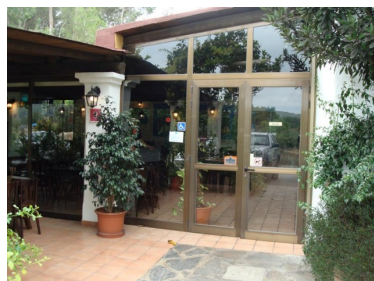
Entrada

Acceso: Sin desniveles

✓ Nombre del recurso turístico visible y legible

La entrada analizada es: La principal

Ancho de paso de la puerta de entrada: Menor que 78 cm

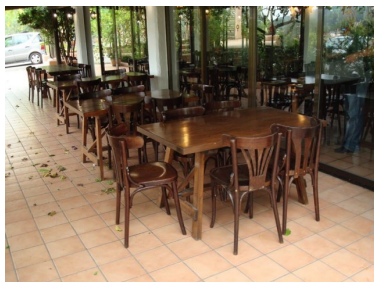
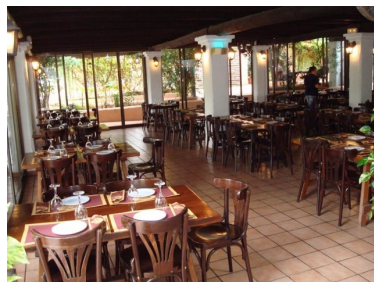
Circulación interior

Circulación con silla de ruedas: Total

Iluminación adecuada: Sí

✓ Sin elementos que puedan suponer un obstáculo a personas con discapacidad visual

Hay rótulos de señalización: Sí

Rótulos: Con textos de color contrastado

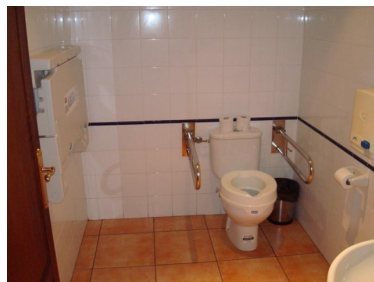
Aseo adaptado en zonas comunes

✓ Aseo para PMR

Acceso sin desniveles: No

Ancho de paso de la puerta: Mayor o igual que 78 cm

Apertura de la puerta: Hacia el interior

Espacio libre de giro mayor o igual que 150 cm de diámetro: Sí

Espacio libre de transferencia lateral al inodoro: Sí

El espacio es mayor o igual que 80 cm: Lado derecho

Altura del asiento del inodoro: Alta (mayor o igual que 45 cm)

Tiene barra(s) de apoyo: Sí

Barras de apoyo del inodoro: Lado izquierdo, lado derecho

Las barras del lado izquierdo son: Abatibles

Las barras del lado derecho son: Abatibles

Lavabo: Con grifo monomando
