## RESTAURANTE CORRAL

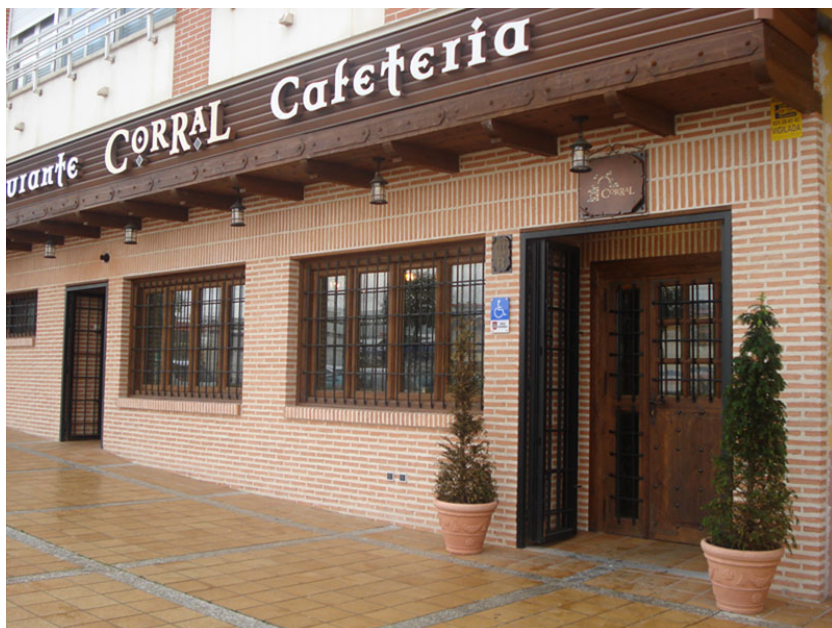
Fachada y acceso al establecimiento

- La entrada al restaurante es accesible a través de una rampa de acceso de 1,65 m de fondo, 1,66 m de ancho y una pendiente del 6,9%.
- La puerta principal es de apertura manual, abre hacia fuera, es parcialmente acristalada y tiene un hueco de paso de 89 cm. No necesita señalización que facilite su detección. Hay una segunda puerta interior de doble hoja de 78 cm de ancho cada una.

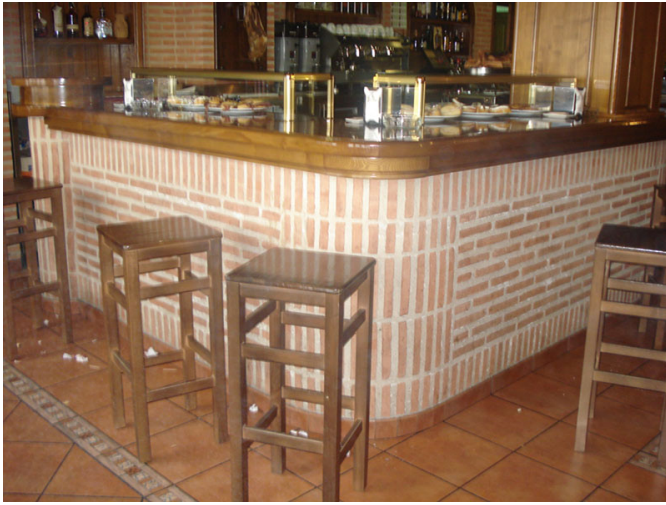
Mostrador barra del bar

- El itinerario desde la entrada hasta la barra es accesible. No hay escalones o huecos de paso estrechos que dificulten el acceso.
- La barra del bar tiene una altura de 1,12 m y debajo no hay un hueco libre que permita la aproximación frontal de una persona en silla de ruedas.
- En la zona de la barra se han colocado mesas cuadradas, de cuatro patas y con una altura de 75 cm. Debajo hay un ancho de 56 cm, una altura de 64 cm y un fondo de 79 cm que permiten la aproximación frontal de una persona en silla de ruedas.

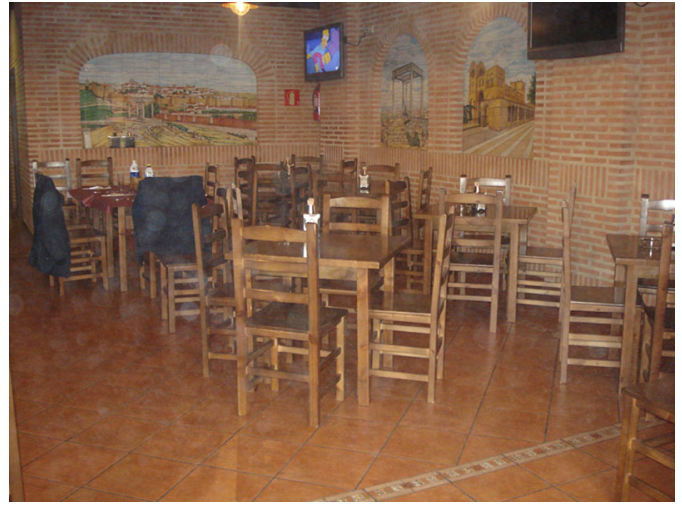
Mesas

- El itinerario desde la entrada hasta el salón comedor es accesible. La puerta de entrada es de doble hoja, una mide 78 cm y la otra 38 cm de ancho.
- Dispone de espacio suficiente para que una persona en silla de ruedas pueda realizar un giro de 360° y entre las mesas hay un área libre de paso mayor a 1,20 m.
- Las mesas del restaurante son de cuatro patas, rectangulares, redondas y cuadradas. Todas son móviles, con una altura de 75 cm. Bajo la mesa hay un espacio libre de aproximación de 64 cm de altura, 56 cm de ancho y 79 cm de fondo.

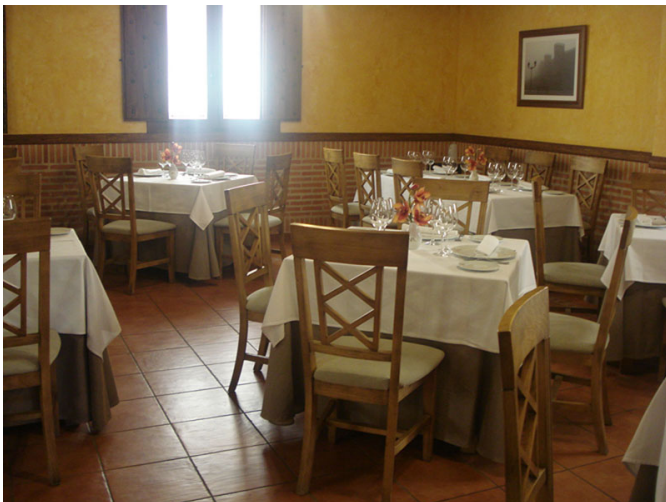
Vista del comedor

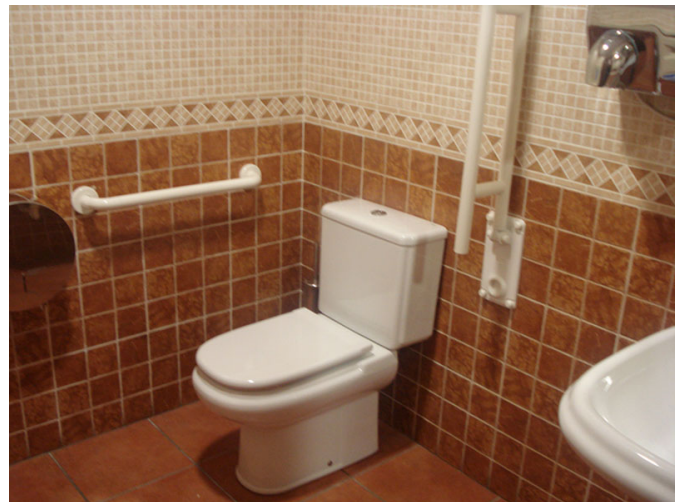
Aseo adaptado

- La puerta abre hacia dentro y mide 78 cm. El pomo de la puerta es tipo manilla, de fácil apertura y situado a una altura de 1,06 m.
- Dentro de la cabina existe un espacio libre de giro de 1,50 m de diámetro frente a los aparatos sanitarios.

- El inodoro está situado a una altura de 42 cm y el mecanismo de descarga a 74 cm. Existe un espacio de acercamiento al inodoro frontal de 1,26 m y un espacio lateral izquierdo de 90 cm que permite la transferencia desde la silla de ruedas.

- El inodoro dispone de 2 barras de apoyo; una abatible en el lado de acercamiento y otra fija en el lado contrario. Ambas barras tienen una altura de entre 62 y 78 cm, y una separación entre ellas de 79 cm.

- El lavabo permite la aproximación frontal de personas en silla de ruedas. Tiene una altura libre inferior de 76 cm y un fondo libre de 48 cm. El grifo es monomando.

- La altura del borde inferior del espejo es de 1,03 m y los accesorios del aseo están situados a una altura de entre 97 cm y 1,10 m.
