## RESTAURANTE CASA PACA

Acceso del establecimiento

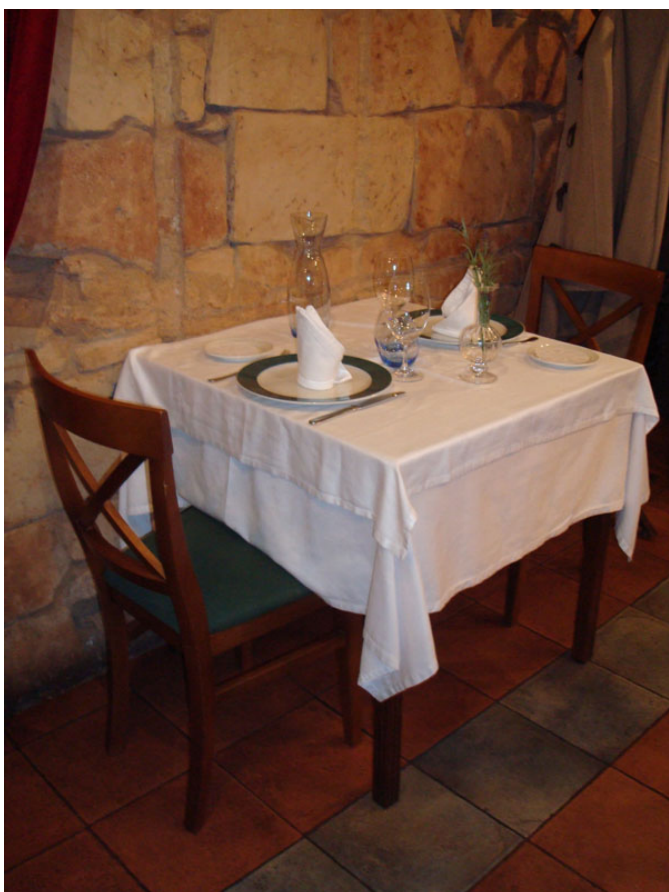
Mesa

- El establecimiento consta de varios comedores, siendo accesible al que se accede por la Plaza de San Pablo 1, ya que para acceder a los otros hay escalones.
- El itinerario desde la entrada hasta el salón comedor es accesible. No hay escalones o huecos de paso estrechos que dificulten el acceso.
- Las mesas del restaurante son cuadradas, rectangulares y redondas, de cuatro patas. Las rectangulares son móviles, con una altura de 77 cm. Bajo la mesa hay un espacio libre de aproximación de 68 cm de altura, 1,45 m de ancho y 90 cm de fondo.
- Las mesas del bar situado en planta baja son cuadradas, de cuatro patas. Todas son móviles, con una altura de 76 cm. Bajo la mesa hay un espacio libre de aproximación de 70 cm de altura, 61 cm de ancho y 80 cm de fondo.

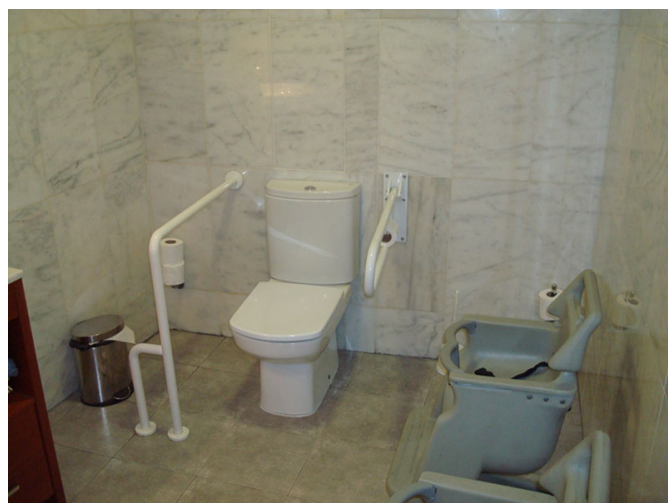
Aseo adaptado

- Los aseos están situados en la planta -1 y el itinerario es accesible a través de una plataforma salvaescaleras.
- Dispone de una cabina adaptada independiente pero no está señalizada con el Símbolo Internacional de Accesibilidad (SIA).  
**Cabina de aseo accesible**
- La puerta abre hacia dentro con una manilla y tiene un ancho libre de paso de 90 cm. El cerrojo puede abrirse desde el exterior en caso de emergencia.
- Dentro de la cabina existe un espacio libre de giro de 1,50 m de diámetro.
- El inodoro está situado a una altura de 40 cm y el mecanismo de descarga a 78 cm. Existe un espacio de acercamiento frontal de 2,65 m y un espacio lateral izquierdo de 97 cm que permite la transferencia desde la silla de ruedas.
- El inodoro dispone de 2 barras de apoyo; una abatible en el lado izquierdo y otra fija en el lado contrario.

Ambas barras tienen una altura de entre 61 y 76 cm, y una separación entre ellas de 68 cm.

- El lavabo permite la aproximación frontal de personas en silla de ruedas. La altura del mismo es de 81 cm. Tiene un espacio libre inferior de 76 cm y un fondo libre de 50 cm. El grifo es monomando.
- La altura del borde inferior del espejo es de 1,04 m y los accesorios del aseo están situados a una altura de 85 cm.
